Einschätzung von Durchlass-Bauwerken und Gefährdung des Fischotters

Aufnahme Nummer: 2530-008 Aufnahme-Datum: 13.05.2011

Gewässername: k.A.
Lage: nördl. Gehrum
Straße: K 2
Kreisstraße
Todfunde: 0

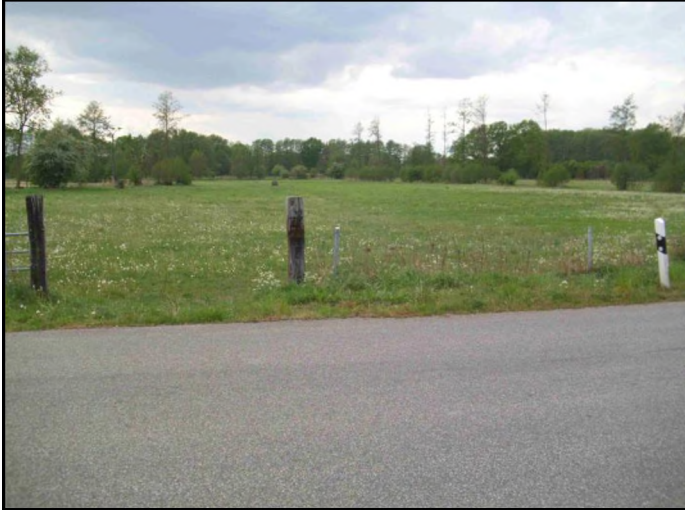
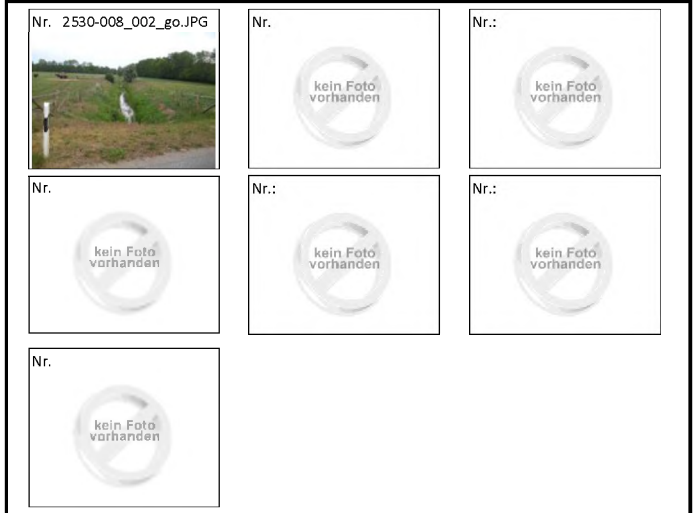
Nr.: 2530-008_001_go.JPG

Störfaktoren: Verrohrt

Brückentyp: Rohrdurchlass Durchlaß Durchmesser: k.A.

Bedeutung im Habitatverbund: mittel
Verkehrsdichte: mittel
Brückenindex: 0
Durchlass-Tauglichkeit: ungeeignet

| Kastendurchlass/Maul beids. Berme | <input checked="" type="checkbox"/> | Verrohrung öffnen | <input checked="" type="checkbox"/> |
| Markierstruktur beidseitig | <input type="checkbox"/> | Leitstrukturen/-senken einrichten | <input checked="" type="checkbox"/> |
| Trockenröhre einbringen | <input checked="" type="checkbox"/> | Wiesenzufahrten verlegen | <input type="checkbox"/> |
