# Einschätzung von Durchlass-Bauwerken und Gefährdung des Fischotters

Aufnahme Nummer: 2530-009 Aufnahme-Datum: 15.05.2011

Gewässername: k.A.  
Lage: Wendhörn Metlitz nördl. Boizenburg  
Straße: k.A.  
Gleisanlage  
Todfunde: 0

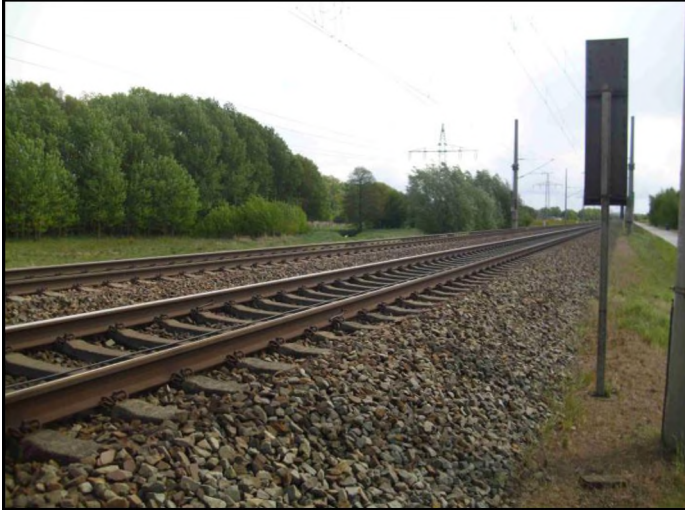
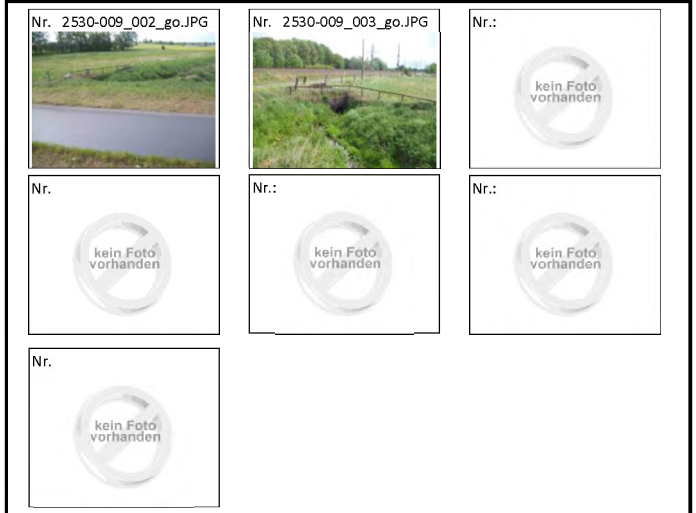
Nr.: 2530-009\_001\_go.JPG

Störfaktoren: Flutungsgefahr , Straßengraben offen mit Gewässer verbunden (in 1 oder mehr Richtungen). Gefahr, dass Otter diese Rinnen hochwandern und dann am Ende auf die Straße laufen.

Ungünstiges 'Länge zu Durchmesser'-Verhältnis , Parallelweg, der Otter aus dem Wasser und damit auf die Böschung und dichter an die Straße führt.

Bedeutung im Habitatverbund: sehr hoch  
Verkehrsdichte: gering  
Brückenindex: 0,007  
Durchlass-Tauglichkeit: ungeeignet

Trennung Wehr Durchlass	<input type="checkbox"/>	keine notwendig	<input checked="" type="checkbox"/>
Installation oberhalb Wehr	<input type="checkbox"/>	Markierstruktur Steinsch	<input type="checkbox"/>
Installation unterhalb Wehr	<input type="checkbox"/>	Markierstruktur Ufersubstrat	<input type="checkbox"/>
Entfernung Rechen	<input type="checkbox"/>	Markierstruktur Laufbohle fest	<input type="checkbox"/>
Entfernung sonstige Hindernisse	<input type="checkbox"/>	Markierstruktur Laufbohle schwimmend	<input type="checkbox"/>
Kastendurchlass/Maul eins. Berme	<input checked="" type="checkbox"/>	Markierstruktur Podest	<input type="checkbox"/>
Kastendurchlass/Maul beids. Berme	<input type="checkbox"/>	Verrohrung öffnen	<input type="checkbox"/>
Markierstruktur einseitig	<input type="checkbox"/>	Leit-/Schutzzäune notwendig	<input type="checkbox"/>
Markierstruktur beidseitig	<input type="checkbox"/>	Leitstrukturen/ -senken einrichten	<input type="checkbox"/>
