Einschätzung von Durchlass-Bauwerken und Gefährdung des Fischotters

Aufnahme Nummer: 2531-001 Aufnahme-Datum: 13.05.2011

Gewässername: k.A.
Lage: Granzin
Straße: K 5
Kreisstraße
Totfunde: 0

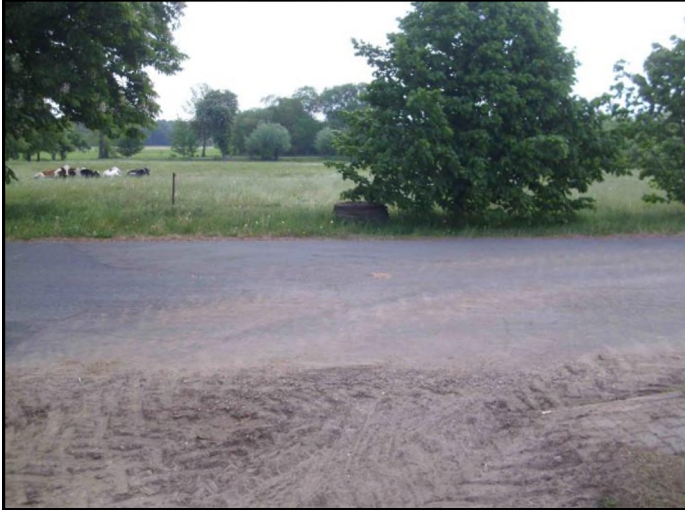
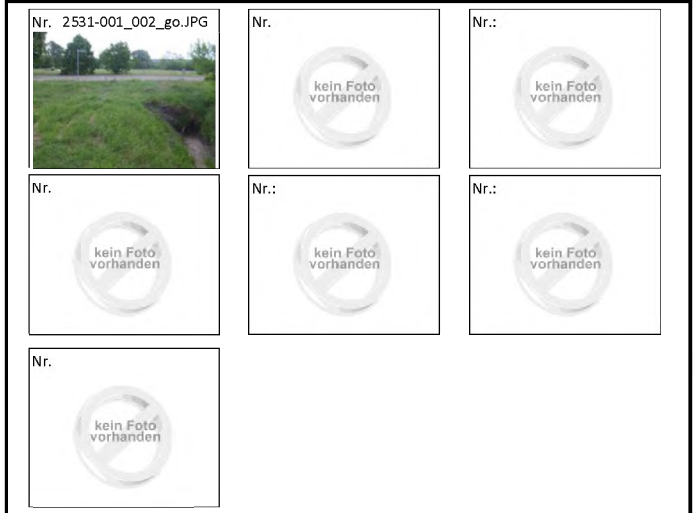
Nr.: 2531-001_001_go.JPG

Störfaktoren: Verrohrt, Böschung ungünstig für wandernde Tiere (zum Gewässer steiler und tiefer als Böschung zur Straße).

Bedeutung im Habitatverbund: gering
Verkehrsdichte: mittel
Brückenindex: 0
Durchlass-Tauglichkeit: ungeeignet

Trennung Wehr Durchlass	<input type="checkbox"/>	keine notwendig	<input type="checkbox"/>
Installation oberhalb Wehr	<input type="checkbox"/>	Markierstruktur Steinsch	<input type="checkbox"/>
Installation unterhalb Wehr	<input type="checkbox"/>	Markierstruktur Ufersubstrat	<input type="checkbox"/>
Entfernung Rechen	<input type="checkbox"/>	Markierstruktur Laufbohle fest	<input type="checkbox"/>
Entfernung sonstige Hindernisse	<input type="checkbox"/>	Markierstruktur Laufbohle schwimmend	<input type="checkbox"/>
Kastendurchlass/Maul eins. Berme	<input checked="" type="checkbox"/>	Markierstruktur Podest	<input type="checkbox"/>
Kastendurchlass/Maul beids. Berme	<input type="checkbox"/>	Verrohrung öffnen	<input checked="" type="checkbox"/>
Markierstruktur einseitig	<input type="checkbox"/>	Leit-/Schutzzäune notwendig	<input type="checkbox"/>
Markierstruktur beidseitig	<input type="checkbox"/>	Leitstrukturen/ -senken einrichten	<input checked="" type="checkbox"/>

Geschwindigkeitsbegrenzung	<input type="checkbox"/>	Bermen an Ufer anbinden	<input type="checkbox"/>
Trockenröhre einbringen	<input checked="" type="checkbox"/>	Wiesenzufahrten verlegen	<input type="checkbox"/>
		Komplexmaßnahmen notwendig	<input type="checkbox"/>
