Einschätzung von Durchlass-Bauwerken und Gefährdung des Fischotters

Aufnahme Nummer: 2531-006 Aufnahme-Datum: 14.05.2011

Gewässername: k.A.
Lage: noch weiter nordöstl. Forsthof
Straße: L 051
Landesstraße
Totfunde: 0

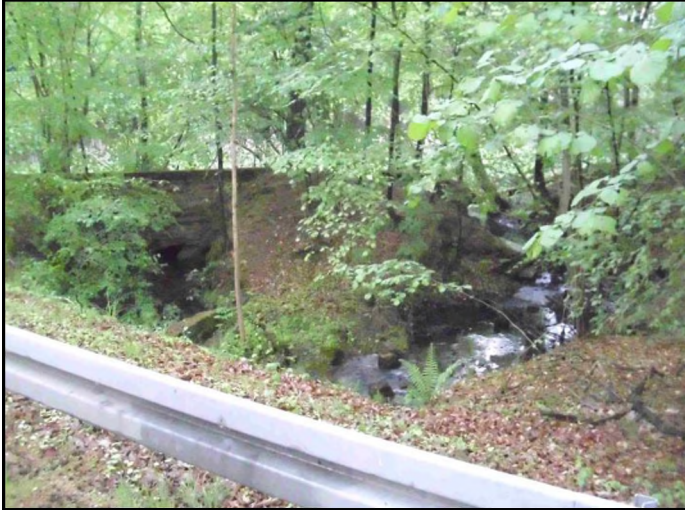
Nr.: 2531-006_001_go.JPG

Störfaktoren: Ungünstiges 'Länge zu Durchmesser'-Verhältnis, Turbulenzen oder Turbulenzengefahr nach Regen usw.

Bedeutung im Habitatverbund: sehr hoch
Verkehrsdichte: mittel
Brückenindex: 0,1
Durchlass-Tauglichkeit: ungeeignet

Geschwindigkeitsbegrenzung	<input type="checkbox"/>	Bermen an Ufer anbinden	<input type="checkbox"/>
Trockenröhre einbringen	<input checked="" type="checkbox"/>	Wiesenzufahrten verlegen	<input type="checkbox"/>
		Komplexmaßnahmen notwendig	<input type="checkbox"/>
