# Einschätzung von Durchlass-Bauwerken und Gefährdung des Fischotters

Aufnahme Nummer: 2531-008 Aufnahme-Datum: 14.05.2011

Gewässername: k.A.  
Lage: nordöstl. Forsthof  
Straße: L 051  
Landesstraße  
Totfunde: 0

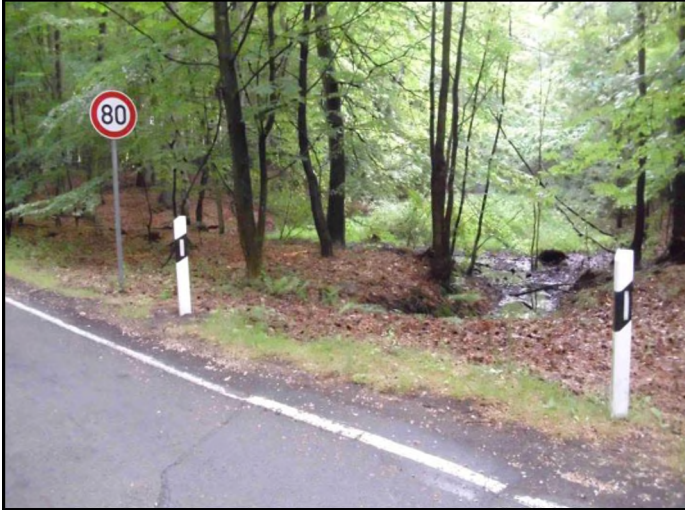
Nr.: 2531-008\_001\_go.JPG

Störfaktoren: Flutungsgefahr, Böschung ungünstig für wandernde Tiere (zum Gewässer steiler und tiefer als Böschung zur Straße).

Ungünstiges 'Länge zu Durchmesser'-Verhältnis

Bedeutung im Habitatverbund: sehr hoch  
Verkehrsdichte: mittel  
Brückenindex: 0,015  
Durchlass-Tauglichkeit: ungeeignet

| Kastendurchlass/Maul eins. Berme | <input checked="" type="checkbox"/> | Markierstruktur Podest | <input type="checkbox"/> |
| Trockenröhre einbringen | <input checked="" type="checkbox"/> | Wiesenzufahrten verlegen | <input type="checkbox"/> |
