Einschätzung von Durchlass-Bauwerken und Gefährdung des Fischotters

Aufnahme Nummer: 2531-009 Aufnahme-Datum: 14.05.2011

Gewässername: k.A.
Lage: östl. Forsthof
Straße: L 051
Landesstraße
Totfunde: 0

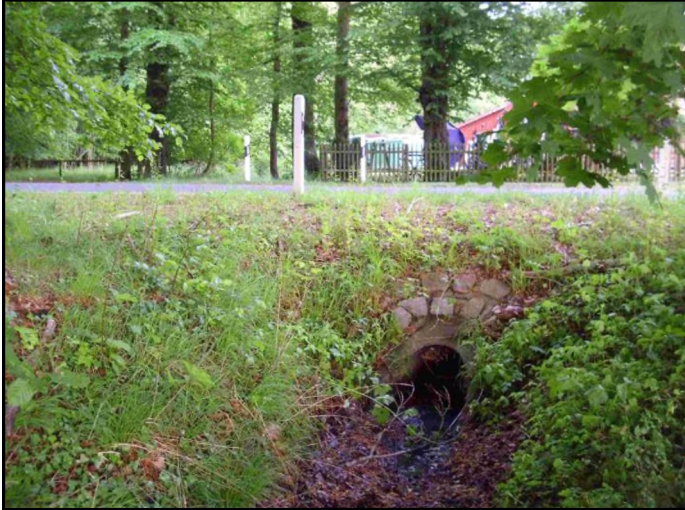
Nr.: 2531-009_001_go.JPG

Störfaktoren: Verrohrt, Straßengraben offen mit Gewässer verbunden (in 1 oder mehr Richtungen). Gefahr, dass Otter diese Rinnen hochwandern und dann am Ende auf die Straße laufen.

Böschung ungünstig für wandernde Tiere (zum Gewässer steiler und tiefer als Böschung zur Straße). , Knick im Gewässerverlauf. Gefahr, dass Otter den kürzesten Weg wählen

Bedeutung im Habitatverbund: sehr hoch
Verkehrsdichte: mittel
Brückenindex: 0
Durchlass-Tauglichkeit: ungeeignet

Geschwindigkeitsbegrenzung	<input type="checkbox"/>	Bermen an Ufer anbinden	<input type="checkbox"/>
Trockenröhre einbringen	<input checked="" type="checkbox"/>	Wiesenzufahrten verlegen	<input type="checkbox"/>
		Komplexmaßnahmen notwendig	<input type="checkbox"/>
