# Einschätzung von Durchlass-Bauwerken und Gefährdung des Fischotters

Aufnahme Nummer: 2531-011 Aufnahme-Datum: 14.05.2011

Gewässername: k.A.  
Lage: südl. Forsthof  
Straße: K 11  
Kreisstraße  
Todfunde: 0

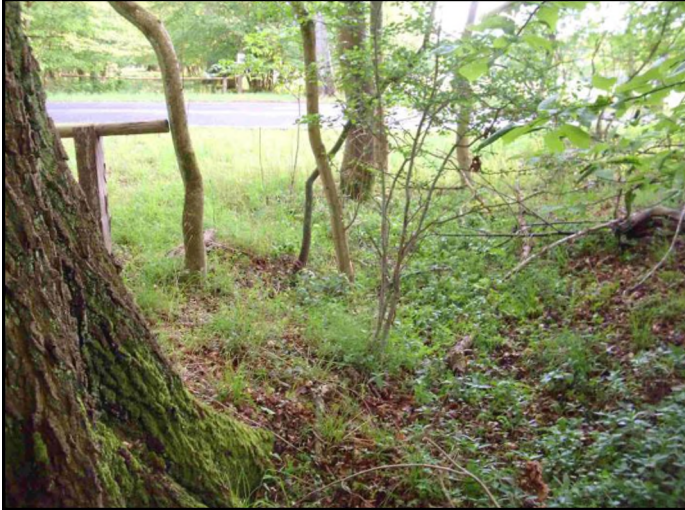
Nr.: 2531-011\_001\_go.JPG

Störfaktoren: Verrohrt, Böschung ungünstig für wandernde Tiere (zum Gewässer steiler und tiefer als Böschung zur Straße).

Bedeutung im Habitatverbund: sehr hoch  
Verkehrsdichte: mittel  
Brückenindex: 0  
Durchlass-Tauglichkeit: ungeeignet

Unklar, ob verrohrt oder im Laufe der Zeit ausgetrocknet und als Graben aufgegeben. Durchlass wichtig, weil der Feuchtwald für FischotTER durchaus einen bedeutenden Lebensraum ist.

Geschwindigkeitsbegrenzung	<input type="checkbox"/>	Bermen an Ufer anbinden	<input type="checkbox"/>
Trockenröhre einbringen	<input checked="" type="checkbox"/>	Wiesenzufahrten verlegen	<input type="checkbox"/>
		Komplexmaßnahmen notwendig	<input type="checkbox"/>
