Einschätzung von Durchlass-Bauwerken und Gefährdung des Fischotters

Aufnahme Nummer: 2531-012 Aufnahme-Datum: 14.05.2011

Gewässername: k.A.
Lage: westl. Rodenwalde
Straße: K 14
Kreisstraße
Todfunde: 0

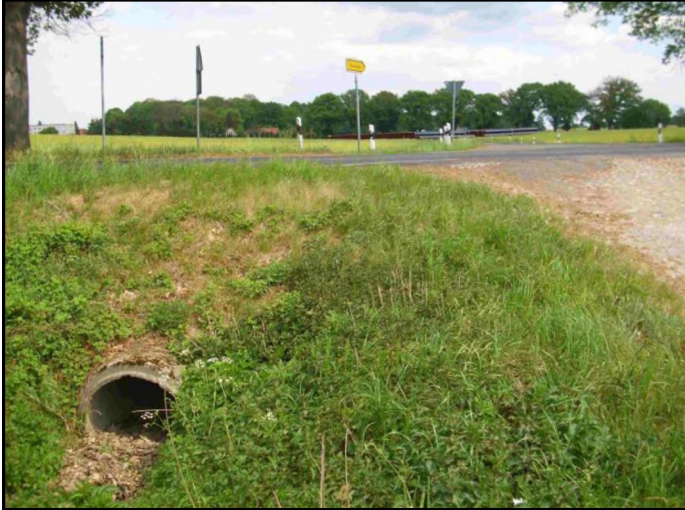
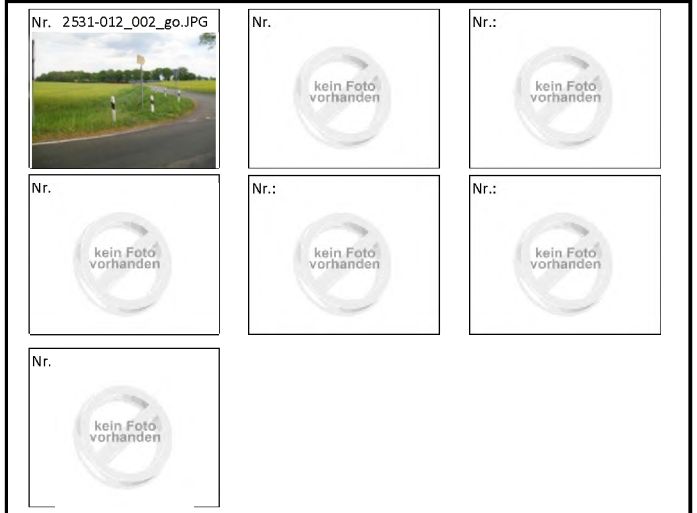
Nr.: 2531-012_001_go.JPG

Störfaktoren: Flutungsgefahr, Böschung ungünstig für wandernde Tiere (zum Gewässer steiler und tiefer als Böschung zur Straße).

Ungünstiges 'Länge zu Durchmesser'-Verhältnis

Bedeutung im Habitatverbund: gering
Verkehrsdichte: mittel
Brückenindex: 0,062
Durchlass-Tauglichkeit: ungeeignet

Rohr ist in Trockenperioden als Trockendurchlass geeignet.

Geschwindigkeitsbegrenzung	<input type="checkbox"/>	Bermen an Ufer anbinden	<input type="checkbox"/>
Trockenröhre einbringen	<input checked="" type="checkbox"/>	Wiesenzufahrten verlegen	<input type="checkbox"/>
		Komplexmaßnahmen notwendig	<input type="checkbox"/>
