Einschätzung von Durchlass-Bauwerken und Gefährdung des Fischotters

Aufnahme Nummer: 2531-014 Aufnahme-Datum: 14.05.2011

Gewässername: k.A.
Lage: Goldenbow
Straße: K 13
Kreisstraße
Todfunde: 0

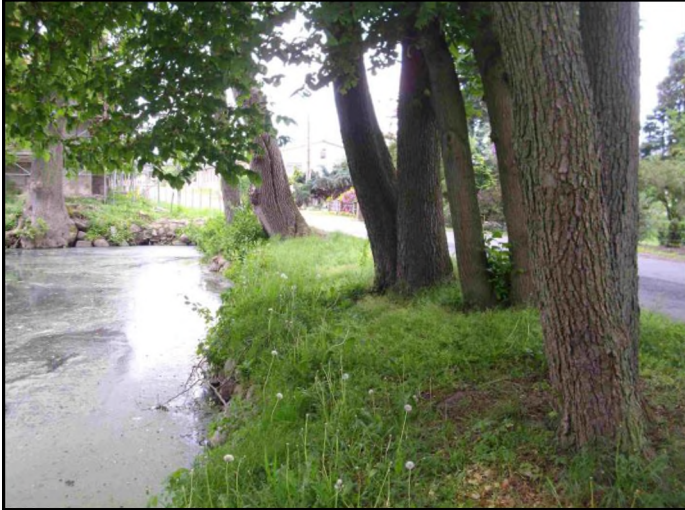
Nr.: 2531-014_001_go.JPG

Störfaktoren: Wehr/Stau , Böschung ungünstig für wandernde Tiere (zum Gewässer steiler und tiefer als Böschung zur Straße). ,
Zaun an Privatgrundstück

Bedeutung im Habitatverbund: mittel
Verkehrsdichte: mittel
Brückenindex: 0
Durchlass-Tauglichkeit: ungeeignet

Geschwindigkeitsbegrenzung	<input checked="" type="checkbox"/>	Bermen an Ufer anbinden	<input type="checkbox"/>
Trockenröhre einbringen	<input type="checkbox"/>	Wiesenzufahrten verlegen	<input type="checkbox"/>
		Komplexmaßnahmen notwendig	<input type="checkbox"/>
