Einschätzung von Durchlass-Bauwerken und Gefährdung des Fischotters

Aufnahme Nummer: 2531-016 Aufnahme-Datum: 14.05.2011

Gewässername: k.A.
Lage: südl. Marssow
Straße: K 14
Kreisstraße
Todfunde: 0

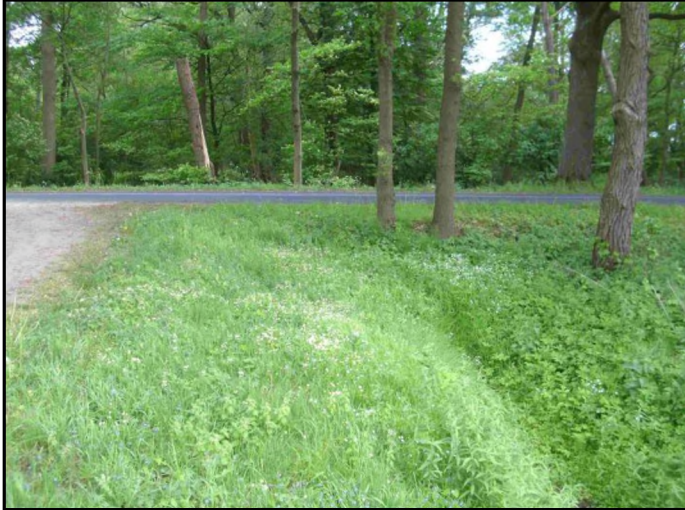
Nr.: 2531-016_001_go.JPG

Störfaktoren: Verrohrt , Alter Durchlass beseitigt/verfüllt und Gewässer verrohrt (Länge wird bei der Brückenlänge vermerkt) ,
Wasserläufe teilweise beseitigt und verlegt. Unklare linien.

Bedeutung im Habitatverbund: gering
Verkehrsdichte: mittel
Brückenindex: 0
Durchlass-Tauglichkeit: ungeeignet

Unklar ,ob verrohrt oder im Laufe der Zeit ausgetrocknet und Gewässer im Wald verfüllt, weil überflüssig.

Geschwindigkeitsbegrenzung	<input type="checkbox"/>	Bermen an Ufer anbinden	<input type="checkbox"/>
Trockenröhre einbringen	<input checked="" type="checkbox"/>	Wiesenzufahrten verlegen	<input type="checkbox"/>
		Komplexmaßnahmen notwendig	<input type="checkbox"/>
