# Einschätzung von Durchlass-Bauwerken und Gefährdung des Fischotters

Aufnahme Nummer: 2531-017 Aufnahme-Datum: 14.05.2011

Gewässername: k.A.  
Lage: weiter südl. Marssow  
Straße: K 14  
Kreisstraße  
Todfunde: 0

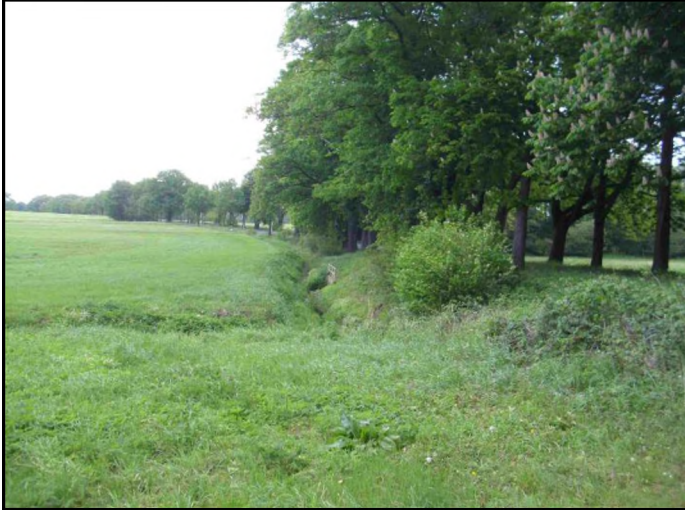
Nr.: 2531-017\_001\_go.JPG

Störfaktoren: Böschung ungünstig für wandernde Tiere (zum Gewässer steiler und tiefer als Böschung zur Straße).

Ungünstiges 'Länge zu Durchmesser'-Verhältnis , Knick im Gewässerverlauf. Gefahr, dass Otter den kürzesten Weg wählen

sonstige Störfaktoren: Straßengraben offen mit Gewässer verbunden (in 1 oder mehr Richtungen). Gefahr, dass Otter diese Rinnen hochwandern und dann am Ende auf die Straße laufen.

Bedeutung im Habitatverbund: mittel  
Verkehrsdichte: mittel  
Brückenindex: 0,051  
Durchlass-Tauglichkeit: ungeeignet

Geschwindigkeitsbegrenzung	<input type="checkbox"/>	Bermen an Ufer anbinden	<input type="checkbox"/>
Trockenröhre einbringen	<input checked="" type="checkbox"/>	Wiesenzufahrten verlegen	<input type="checkbox"/>
		Komplexmaßnahmen notwendig	<input type="checkbox"/>
