Einschätzung von Durchlass-Bauwerken und Gefährdung des Fischotters

Aufnahme Nummer: 2531-018 Aufnahme-Datum: 14.05.2011

Gewässername: k.A.
Lage: nördl. Vellahn
Straße: k.A.
sonstige Straße
Totfunde: 0

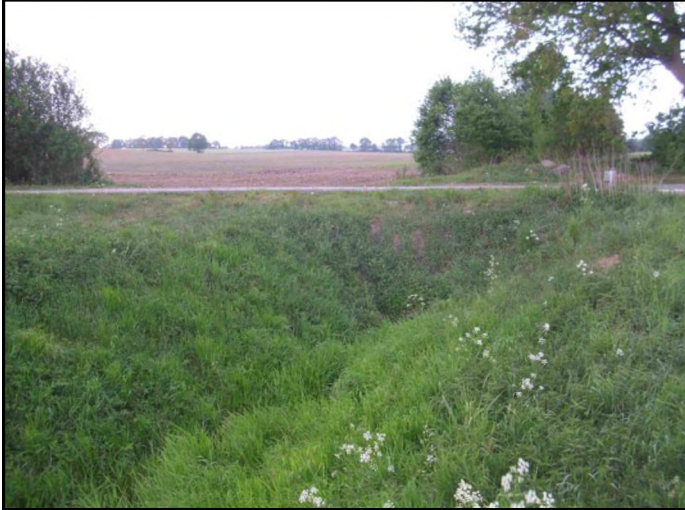
Nr.: 2531-018_001_go.JPG

Störfaktoren: Verrohrt, Böschung ungünstig für wandernde Tiere (zum Gewässer steiler und tiefer als Böschung zur Straße).

Bedeutung im Habitatverbund: gering
Verkehrsdichte: mittel
Brückenindex: 0
Durchlass-Tauglichkeit: ungeeignet

Grünlandumbruch. Laut TK Grünland, aktuell alles Maisacker. Wird das WRRL-Gewässer geöffnet, dann Verbundwert "3".

Geschwindigkeitsbegrenzung	<input type="checkbox"/>	Bermen an Ufer anbinden	<input type="checkbox"/>
Trockenröhre einbringen	<input checked="" type="checkbox"/>	Wiesenzufahrten verlegen	<input type="checkbox"/>
		Komplexmaßnahmen notwendig	<input type="checkbox"/>
