# Einschätzung von Durchlass-Bauwerken und Gefährdung des Fischotters

Aufnahme Nummer: 2531-019 Aufnahme-Datum: 14.05.2011

Gewässername: k.A.  
Lage: Vellahn ost  
Straße: L 05  
Landesstraße  
Totfunde: 0

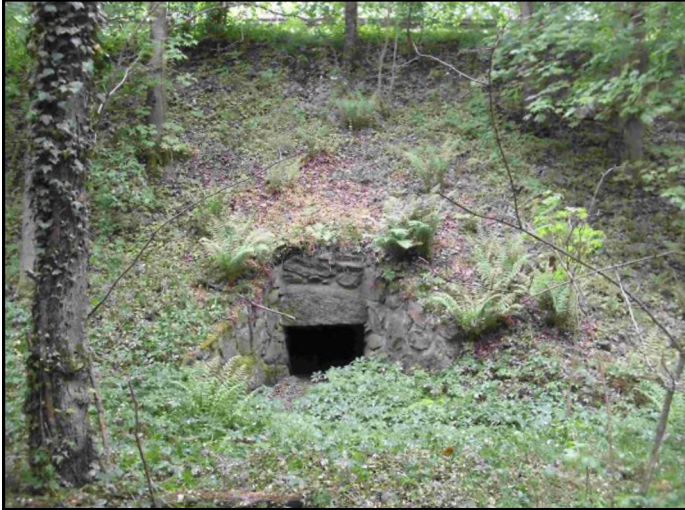
Nr.: 2531-019\_001\_go.JPG

Störfaktoren: Verrohrt , alter Wasserlauf nur noch angedeutet vorhanden.

Bedeutung im Habitatverbund: gering  
Verkehrsdichte: hoch  
Brückenindex: 0,064  
Durchlass-Tauglichkeit: bedingt geeignet

Trennung Wehr Durchlass	<input type="checkbox"/>	keine notwendig	<input checked="" type="checkbox"/>
Installation oberhalb Wehr	<input type="checkbox"/>	Markierstruktur Steinsch	<input type="checkbox"/>
Installation unterhalb Wehr	<input type="checkbox"/>	Markierstruktur Ufersubstrat	<input type="checkbox"/>
Entfernung Rechen	<input type="checkbox"/>	Markierstruktur Laufbohle fest	<input type="checkbox"/>
Entfernung sonstige Hindernisse	<input type="checkbox"/>	Markierstruktur Laufbohle schwimmend	<input type="checkbox"/>
Kastendurchlass/Maul eins. Berme	<input type="checkbox"/>	Markierstruktur Podest	<input type="checkbox"/>
Kastendurchlass/Maul beids. Berme	<input checked="" type="checkbox"/>	Verrohrung öffnen	<input type="checkbox"/>
Markierstruktur einseitig	<input type="checkbox"/>	Leit-/Schutzzäune notwendig	<input type="checkbox"/>
Markierstruktur beidseitig	<input type="checkbox"/>	Leitstrukturen/-senken einrichten	<input type="checkbox"/>

Wird das WRRL-Gewässer geöffnet, ist der Verbund höher ("3").
