Einschätzung von Durchlass-Bauwerken und Gefährdung des Fischotters

Aufnahme Nummer: 2531-022 Aufnahme-Datum: 14.05.2011

Gewässername: k.A.
Lage: Tessin nord
Straße: K 16
Kreisstraße
Todfunde: 0

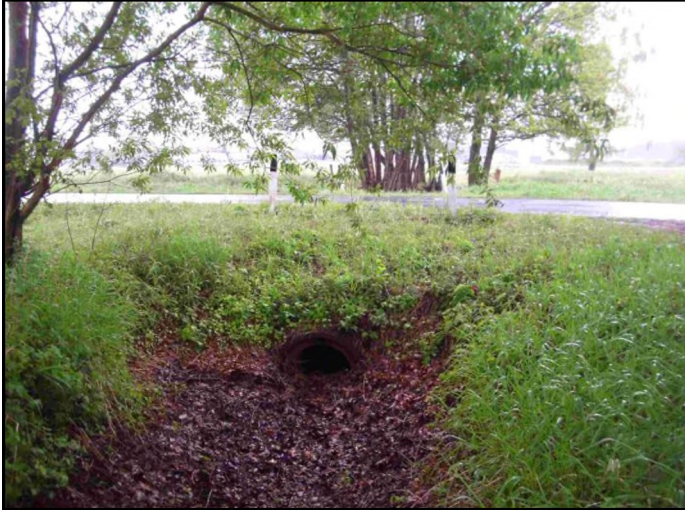
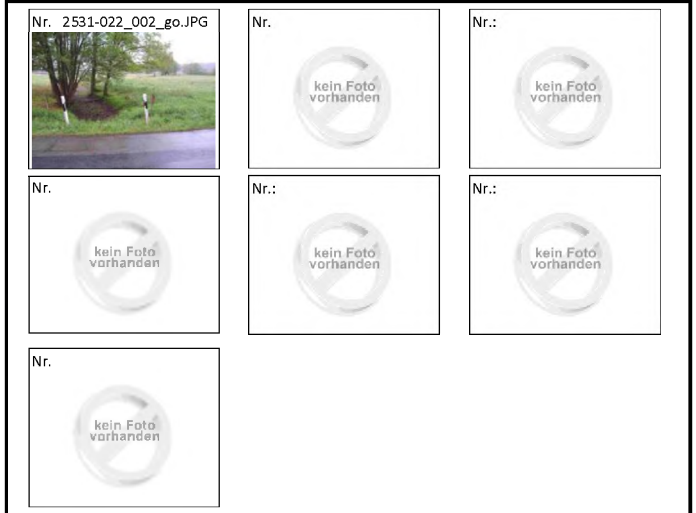
Nr.: 2531-022_001_go.JPG

Störfaktoren: Flutungsgefahr, Böschung ungünstig für wandernde Tiere (zum Gewässer steiler und tiefer als Böschung zur Straße).

Ungünstiges 'Länge zu Durchmesser'-Verhältnis

Brückentyp: Rohrdurchlass Durchlaß Durchmesser: k.A.

Lichte Breite [m]: 0,6
Lichte Höhe [m]: 0,2 Brückenlänge [m]: 11

Bedeutung im Habitatverbund: mittel
Verkehrsdichte: mittel
Brückenindex: 0,012
Durchlass-Tauglichkeit: ungeeignet
