Einschätzung von Durchlass-Bauwerken und Gefährdung des Fischotters

Aufnahme Nummer: 2531-024 Aufnahme-Datum: 14.05.2011

Gewässername: k.A.
Lage: Groß Bengerstorf
Straße: L 051
Landesstraße
Totfunde: 0

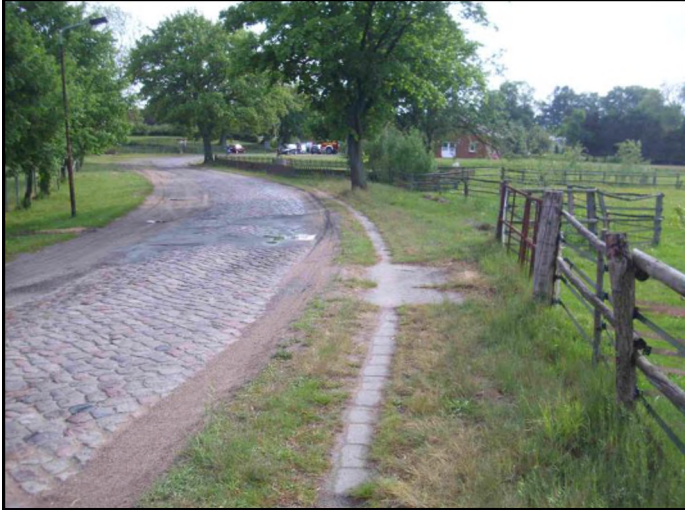
Nr.: 2531-024_001_go.JPG

Störfaktoren: Flutungsgefahr, Böschung ungünstig für wandernde Tiere (zum Gewässer steiler und tiefer als Böschung zur Straße).
Ungünstiges 'Länge zu Durchmesser'-Verhältnis, Knick im Gewässerverlauf. Gefahr, dass Otter den kürzesten Weg wählen

Bedeutung im Habitatverbund: gering
Verkehrsdichte: mittel
Brückenindex: 0,022
Durchlass-Tauglichkeit: ungeeignet

Geschwindigkeitsbegrenzung	<input checked="" type="checkbox"/>	Bermen an Ufer anbinden	<input type="checkbox"/>
Trockenröhre einbringen	<input type="checkbox"/>	Wiesenzufahrten verlegen	<input type="checkbox"/>
		Komplexmaßnahmen notwendig	<input type="checkbox"/>
