Einschätzung von Durchlass-Bauwerken und Gefährdung des Fischotters

Aufnahme Nummer: 2531-025 Aufnahme-Datum: 14.05.2011

Gewässername: k.A.
Lage: Nordöstl. Groß Bengerstorf
Straße: L 051
Landesstraße
Totfunde: 0

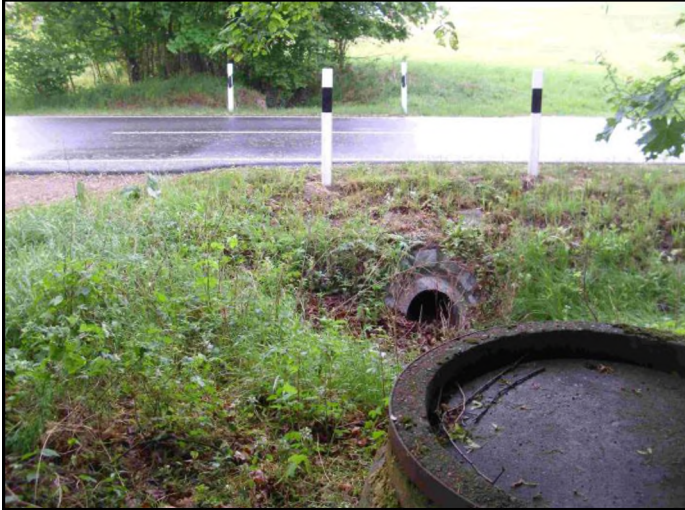
Nr.: 2531-025_001_go.JPG

Störfaktoren: Flutungsgefahr , Hinter Brücke verrohrt.

Straßengraben offen mit Gewässer verbunden (in 1 oder mehr Richtungen). Gefahr, dass Otter diese Rinnen hochwandern und dann am Ende auf die Straße laufen.

Brückentyp: Rohrdurchlass Durchlaß Durchmesser: k.A.
Lichte Breite [m]: 0,5
Lichte Höhe [m]: 0,3 Brückenlänge [m]: 9
Bermen-Anzahl: keine
Bermenform: keine
keine
Bermen-Neigung: keine Bermen-Breite [m]: keine
keine
Bermen-Verfügbar: keine
keine

Bedeutung im Habitatverbund: mittel
Verkehrsdichte: mittel
Brückenindex: 0,017
Durchlass-Tauglichkeit: ungeeignet

Trennung Wehr Durchlass	<input type="checkbox"/>	keine notwendig	<input checked="" type="checkbox"/>
Installation oberhalb Wehr	<input type="checkbox"/>	Markierstruktur Steinsch	<input type="checkbox"/>
Installation unterhalb Wehr	<input type="checkbox"/>	Markierstruktur Ufersubstrat	<input type="checkbox"/>
Entfernung Rechen	<input type="checkbox"/>	Markierstruktur Laufbohle fest	<input type="checkbox"/>
Entfernung sonstige Hindernisse	<input type="checkbox"/>	Markierstruktur Laufbohle schwimmend	<input type="checkbox"/>
Kastendurchlass/Maul eins. Berme	<input checked="" type="checkbox"/>	Markierstruktur Podest	<input type="checkbox"/>
Kastendurchlass/Maul beids. Berme	<input type="checkbox"/>	Verrohrung öffnen	<input type="checkbox"/>
Markierstruktur einseitig	<input type="checkbox"/>	Leit-/Schutzzäune notwendig	<input type="checkbox"/>
Markierstruktur beidseitig	<input type="checkbox"/>	Leitstrukturen/ -senken einrichten	<input type="checkbox"/>
