# Einschätzung von Durchlass-Bauwerken und Gefährdung des Fischotters

Aufnahme Nummer: 2531-028 Aufnahme-Datum: 14.05.2011

Gewässername: Schaale  
Lage: Bennin  
Straße: L 051  
Landesstraße  
Totfunde: 0

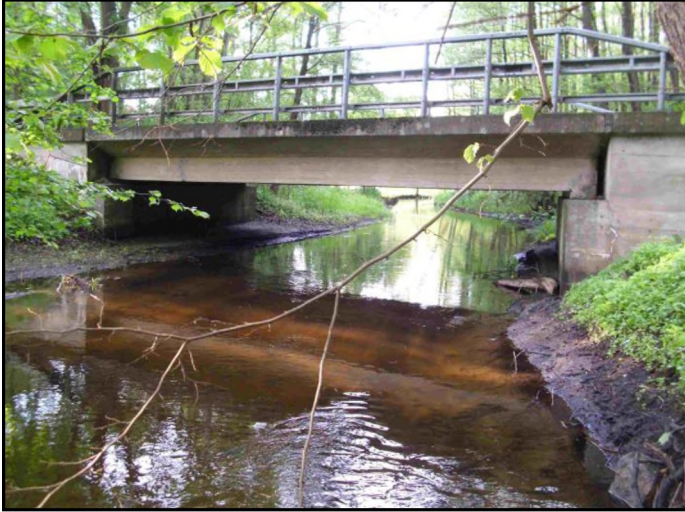
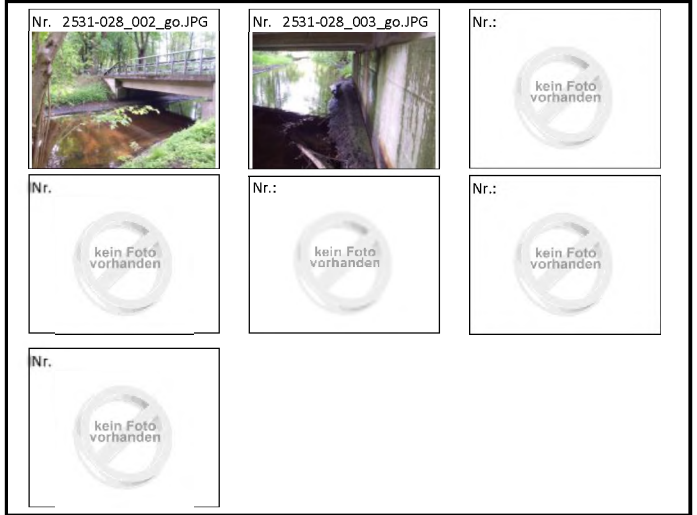
Nr.: 2531-028\_001\_go.JPG

Störfaktoren: Turbulenzen oder Turbulenzengefahr nach Regen usw. , Bermen ungünstig

Bedeutung im Habitatverbund: sehr hoch  
Verkehrsdichte: mittel  
Brückenindex: 1,821  
Durchlass-Tauglichkeit: bedingt geeignet
