Einschätzung von Durchlass-Bauwerken und Gefährdung des Fischotters

Aufnahme Nummer: 2531-029 Aufnahme-Datum: 14.05.2011

Gewässername: k.A.
Lage: Bennin nord
Straße: k.A.
sonstige Straße
Todfunde: 0

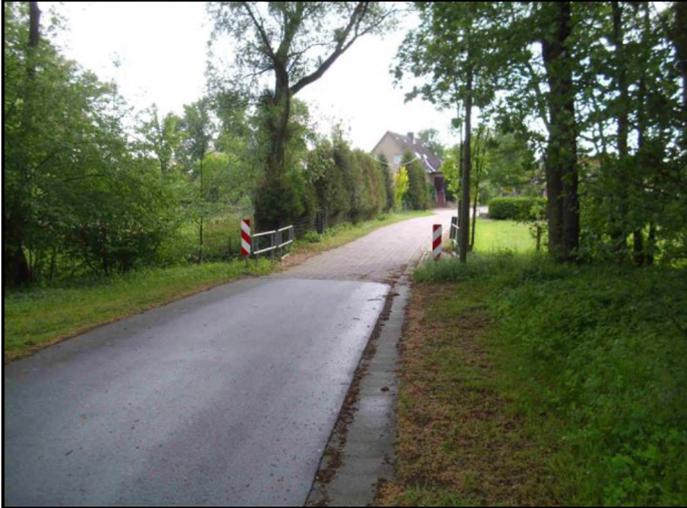
Nr.: 2531-029_001_go.JPG

Störfaktoren: Flutungsgefahr , Böschung ungünstig für wandernde Tiere (zum Gewässer steiler und tiefer als Böschung zur Straße).

Ungünstiges 'Länge zu Durchmesser'-Verhältnis , Turbulenzen oder Turbulenzengefahr nach Regen usw.

Bedeutung im Habitatverbund: mittel
Verkehrsdichte: mittel
Brückenindex: 0,126
Durchlass-Tauglichkeit: ungeeignet

Geschwindigkeitsbegrenzung	<input checked="" type="checkbox"/>	Bermen an Ufer anbinden	<input type="checkbox"/>
Trockenröhre einbringen	<input type="checkbox"/>	Wiesenzufahrten verlegen	<input type="checkbox"/>
		Komplexmaßnahmen notwendig	<input type="checkbox"/>
