Einschätzung von Durchlass-Bauwerken und Gefährdung des Fischotters

Aufnahme Nummer: 2531-031 Aufnahme-Datum: 15.05.2011

Gewässername: k.A.
Lage: südwestlich Forstsiedlung
Straße: L 051
Landesstraße
Totfunde: 0

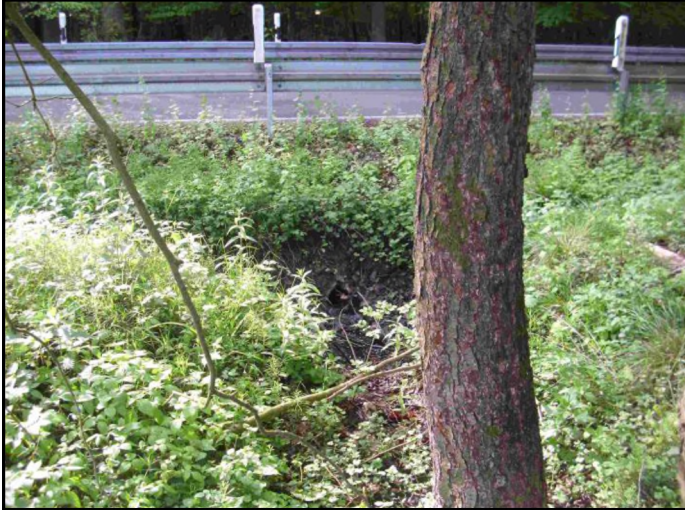
Nr.: 2531-031_001_go.JPG

Störfaktoren: Flutungsgefahr, Böschung ungünstig für wandernde Tiere (zum Gewässer steiler und tiefer als Böschung zur Straße).

Ungünstiges 'Länge zu Durchmesser'-Verhältnis, Knick im Gewässerverlauf. Gefahr, dass Otter den kürzesten Weg wählen

Bedeutung im Habitatverbund: sehr hoch
Verkehrsdichte: mittel
Brückenindex: 0
Durchlass-Tauglichkeit: ungeeignet

Geschwindigkeitsbegrenzung	<input type="checkbox"/>	Bermen an Ufer anbinden	<input type="checkbox"/>
Trockenröhre einbringen	<input checked="" type="checkbox"/>	Wiesenzufahrten verlegen	<input type="checkbox"/>
		Komplexmaßnahmen notwendig	<input type="checkbox"/>
