# Einschätzung von Durchlass-Bauwerken und Gefährdung des Fischotters

Aufnahme Nummer: 2532-001 Aufnahme-Datum: 16.05.2011

Gewässername: Klosterbach  
Lage: Bobzin nord  
Straße: K 26  
Kreisstraße  
Todfunde: 0

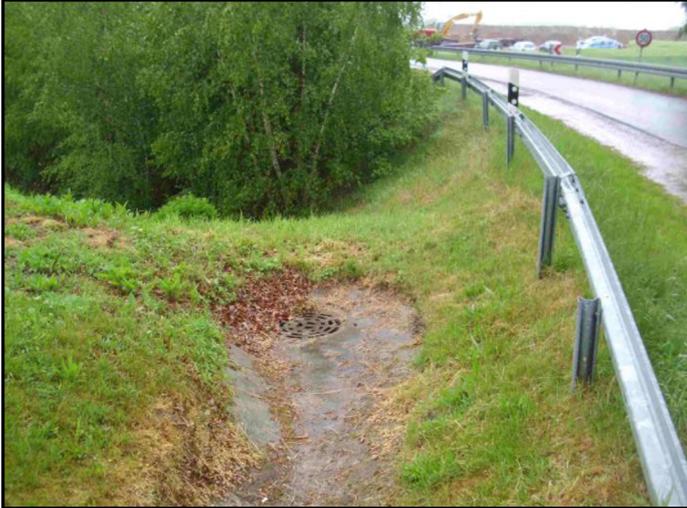
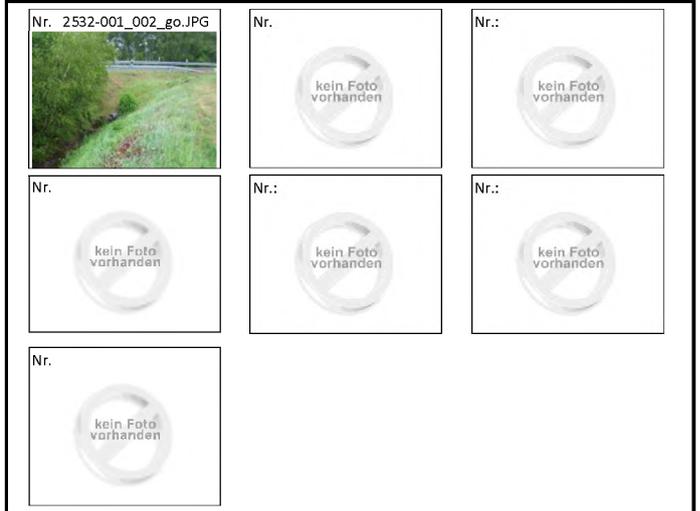
Nr.: 2532-001\_001\_go.JPG

Störfaktoren: Flutungsgefahr, Böschung ungünstig für wandernde Tiere (zum Gewässer steiler und tiefer als Böschung zur Straße).

Ungünstiges 'Länge zu Durchmesser'-Verhältnis

Bedeutung im Habitatverbund: mittel  
Verkehrsdichte: mittel  
Brückenindex: 0,011  
Durchlass-Tauglichkeit: ungeeignet

**Priorität Festlegung: hoch**

Geschwindigkeitsbegrenzung	<input type="checkbox"/>	Bermen an Ufer anbinden	<input type="checkbox"/>
Trockenröhre einbringen	<input checked="" type="checkbox"/>	Wiesenzufahrten verlegen	<input type="checkbox"/>
		Komplexmaßnahmen notwendig	<input type="checkbox"/>
