Einschätzung von Durchlass-Bauwerken und Gefährdung des Fischotters

Aufnahme Nummer: 2532-002 Aufnahme-Datum: 16.05.2011

Gewässername: Klosterbach
Lage: Bobzin ost
Straße: k.A.
sonstige Straße
Todfunde: 0

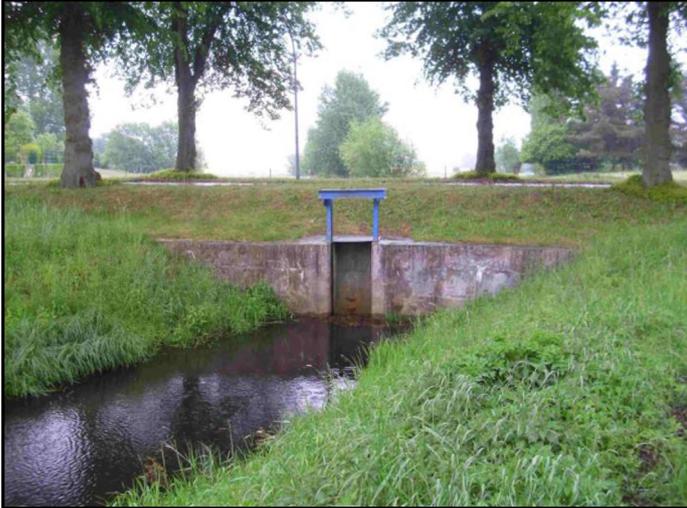
Nr.: 2532-002_001_go.JPG

Störfaktoren: Wehr/Stau , Böschung ungünstig für wandernde Tiere (zum Gewässer steiler und tiefer als Böschung zur Straße).

Parallelweg, der Otter aus dem Wasser und damit auf die Böschung und dichter an die Straße führt.

Bedeutung im Habitatverbund: mittel
Verkehrsdichte: gering
Brückenindex: 0
Durchlass-Tauglichkeit: ungeeignet

Trennung Wehr Durchlass	<input checked="" type="checkbox"/>	keine notwendig	<input type="checkbox"/>
Installation oberhalb Wehr	<input type="checkbox"/>	Markierstruktur Steinsch	<input type="checkbox"/>
Installation unterhalb Wehr	<input type="checkbox"/>	Markierstruktur Ufersubstrat	<input type="checkbox"/>
Entfernung Rechen	<input type="checkbox"/>	Markierstruktur Laufbohle fest	<input type="checkbox"/>
Entfernung sonstige Hindernisse	<input type="checkbox"/>	Markierstruktur Laufbohle schwimmend	<input type="checkbox"/>
Kastendurchlass/Maul eins. Berme	<input type="checkbox"/>	Markierstruktur Podest	<input type="checkbox"/>
Kastendurchlass/Maul beids. Berme	<input checked="" type="checkbox"/>	Verrohrung öffnen	<input type="checkbox"/>
Markierstruktur einseitig	<input type="checkbox"/>	Leit-/Schutzzäune notwendig	<input type="checkbox"/>
Markierstruktur beidseitig	<input type="checkbox"/>	Leitstrukturen/ -senken einrichten	<input checked="" type="checkbox"/>

Geschwindigkeitsbegrenzung	<input checked="" type="checkbox"/>	Bermen an Ufer anbinden	<input type="checkbox"/>
Trockenröhre einbringen	<input checked="" type="checkbox"/>	Wiesenzufahrten verlegen	<input type="checkbox"/>
		Komplexmaßnahmen notwendig	<input type="checkbox"/>
