Einschätzung von Durchlass-Bauwerken und Gefährdung des Fischotters

Aufnahme Nummer: 2532-007

Aufnahme-Datum: 08.04.2011

Gewässername: Motel
Lage: südwestl. Lehsen
Straße: L 05
Landesstraße
Totfunde: 1

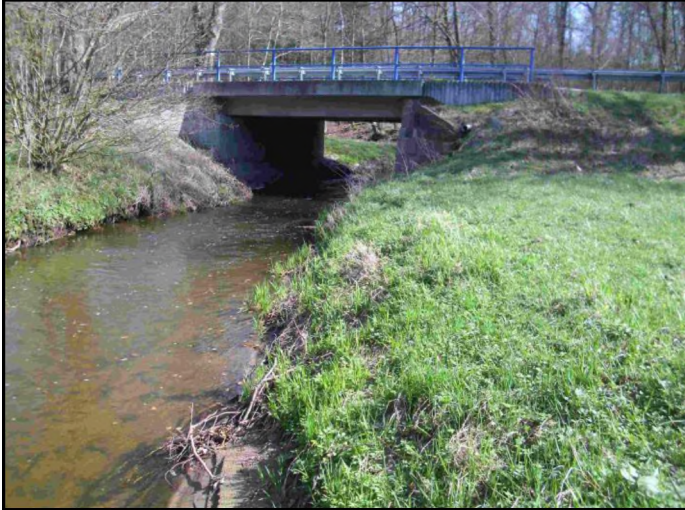
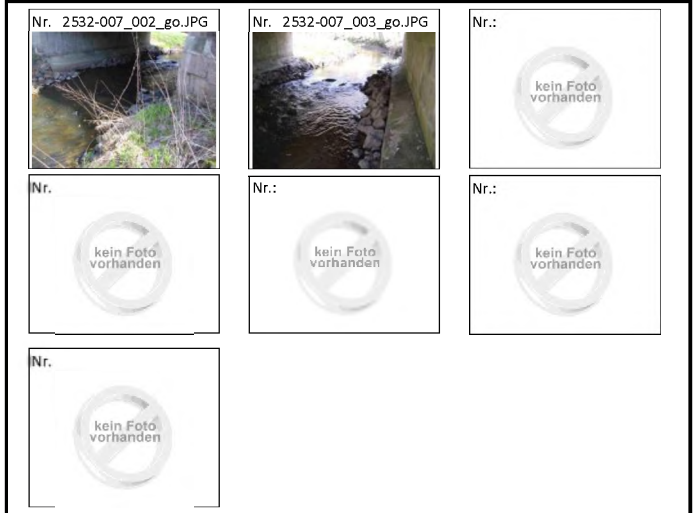
Nr.: 2532-007_001_go.JPG

Bedeutung im Habitatverbund: sehr hoch
Verkehrsdichte: hoch
Brückenindex: 1,333
Durchlass-Tauglichkeit: bedingt geeignet

Turbulentes Gewässer in viel befahrener Straße. Gute hochwassersichere Bermen wichtig.
