Einschätzung von Durchlass-Bauwerken und Gefährdung des Fischotters

Aufnahme Nummer: 2532-008 Aufnahme-Datum: 08.04.2011

Gewässername: k.A.
Lage: weiter südwestl. Lehsen
Straße: L 05
Landesstraße
Totfunde: 0

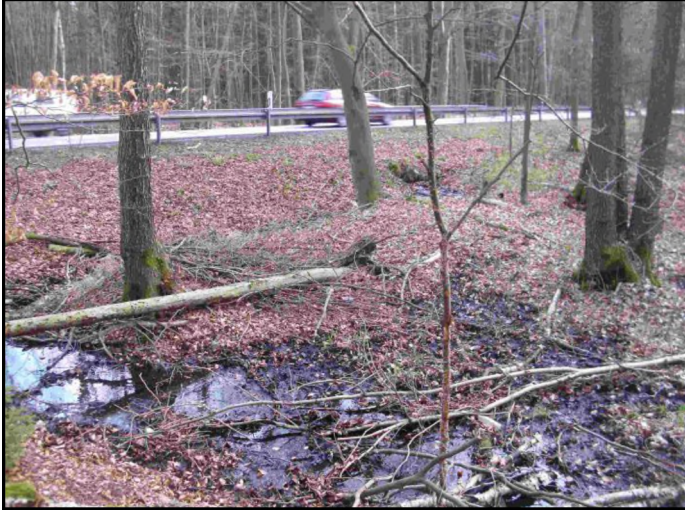
Nr.: 2532-008_001_go.JPG

Störfaktoren: Flutungsgefahr, Ungünstiges 'Länge zu Durchmesser'-Verhältnis

Brückentyp: Kastendurchlass Durchlaß Durchmesser: k.A.

Lichte Breite [m]: 0,5
Lichte Höhe [m]: 0,2 Brückenlänge [m]: 9

Bedeutung im Habitatverbund: mittel
Verkehrsdichte: hoch
Brückenindex: 0,011
Durchlass-Tauglichkeit: ungeeignet

Priorität Festlegung: sehr hoch

Geschwindigkeitsbegrenzung	<input type="checkbox"/>	Bermen an Ufer anbinden	<input type="checkbox"/>
Trockenröhre einbringen	<input type="checkbox"/>	Wiesenzufahrten verlegen	<input type="checkbox"/>
		Komplexmaßnahmen notwendig	<input checked="" type="checkbox"/>
