Einschätzung von Durchlass-Bauwerken und Gefährdung des Fischotters

Aufnahme Nummer: 2532-010 Aufnahme-Datum: 14.05.2011

Gewässername: k.A.
Lage: Wolfskuhl
Straße: L 05
Landesstraße
Totfunde: 0

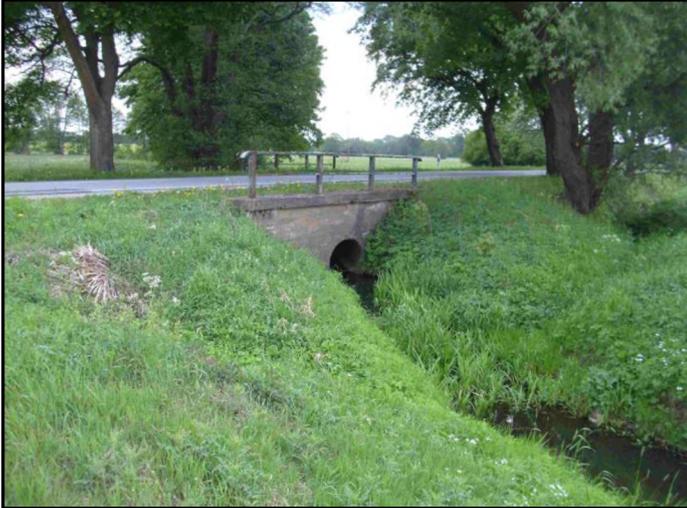
Nr.: 2532-010_001_go.JPG

Störfaktoren: Flutungsgefahr , Böschung ungünstig für wandernde Tiere (zum Gewässer steiler und tiefer als Böschung zur Straße).

Ungünstiges 'Länge zu Durchmesser'-Verhältnis , Turbulenzen oder Turbulenzengefahr nach Regen usw.

sonstige Störfaktoren: Straßengraben offen mit Gewässer verbunden (in 1 oder mehr Richtungen). Gefahr, dass Otter diese Rinnen hochwandern und dann am Ende auf die Straße laufen.

Bedeutung im Habitatverbund: mittel
Verkehrsdichte: hoch
Brückenindex: 0,075
Durchlass-Tauglichkeit: ungeeignet
