# Einschätzung von Durchlass-Bauwerken und Gefährdung des Fischotters

Aufnahme Nummer: 2532-012 Aufnahme-Datum: 16.05.2011

Gewässername: k.A.  
Lage: südl. Körchow  
Straße: K 12  
Kreisstraße  
Todfunde: 0

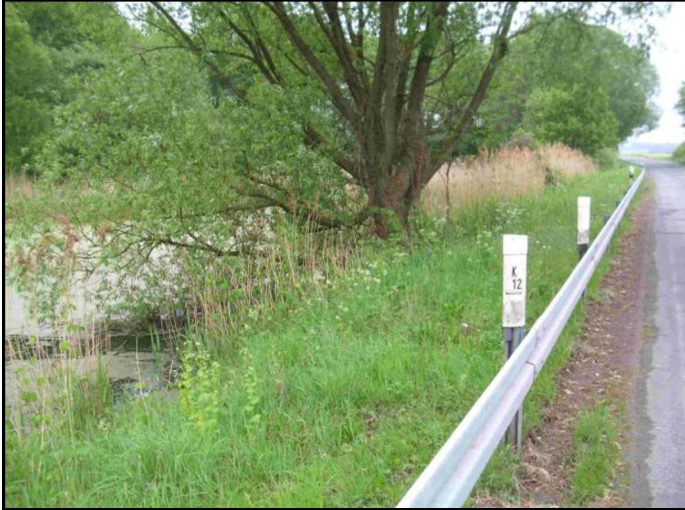
Nr.: 2532-012\_001\_go.JPG

Bedeutung im Habitatverbund: mittel  
Verkehrsdichte: mittel  
Brückenindex: 0  
Durchlass-Tauglichkeit: ungeeignet

**Priorität Festlegung:** hoch

Geschwindigkeitsbegrenzung	<input type="checkbox"/>	Bermen an Ufer anbinden	<input type="checkbox"/>
Trockenröhre einbringen	<input checked="" type="checkbox"/>	Wiesenzufahrten verlegen	<input type="checkbox"/>
		Komplexmaßnahmen notwendig	<input type="checkbox"/>
