Einschätzung von Durchlass-Bauwerken und Gefährdung des Fischotters

Aufnahme Nummer: 2532-013

Aufnahme-Datum: 16.05.2011

Gewässername: De Beck
Lage: weiter südl. Körchow
Straße: K 12
Kreisstraße
Todfunde: 0

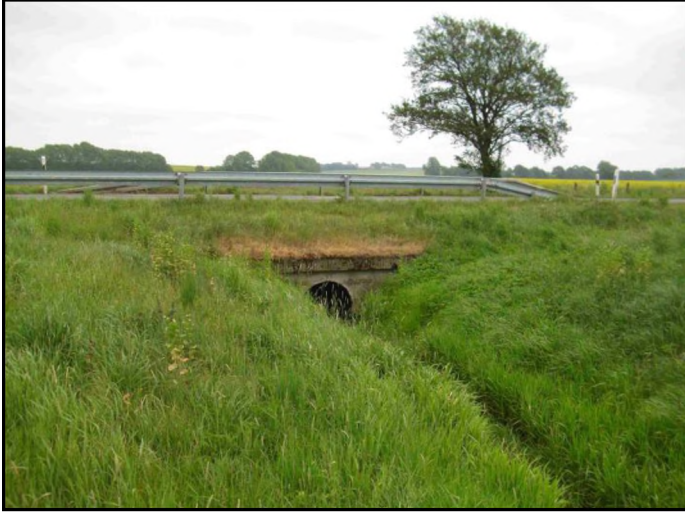
Nr.: 2532-013_001_go.JPG

Störfaktoren: Flutungsgefahr, Böschung ungünstig für wandernde Tiere (zum Gewässer steiler und tiefer als Böschung zur Straße).

Ungünstiges 'Länge zu Durchmesser'-Verhältnis

Bedeutung im Habitatverbund: mittel
Verkehrsdichte: mittel
Brückenindex: 0,098
Durchlass-Tauglichkeit: ungeeignet

Geschwindigkeitsbegrenzung	<input type="checkbox"/>	Bermen an Ufer anbinden	<input type="checkbox"/>
Trockenröhre einbringen	<input checked="" type="checkbox"/>	Wiesenzufahrten verlegen	<input type="checkbox"/>
		Komplexmaßnahmen notwendig	<input type="checkbox"/>
