Einschätzung von Durchlass-Bauwerken und Gefährdung des Fischotters

Aufnahme Nummer: 2532-015 Aufnahme-Datum: 16.05.2011

Gewässername: k.A.
Lage: Setzin Thomberg
Straße: K 12
Kreisstraße
Todfunde: 0

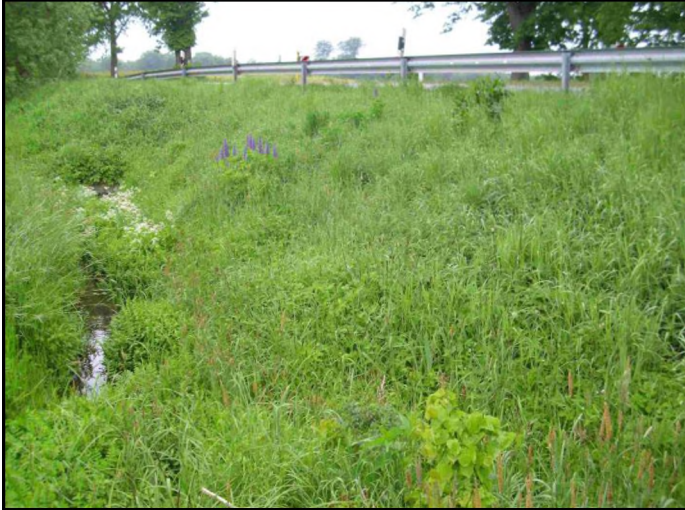
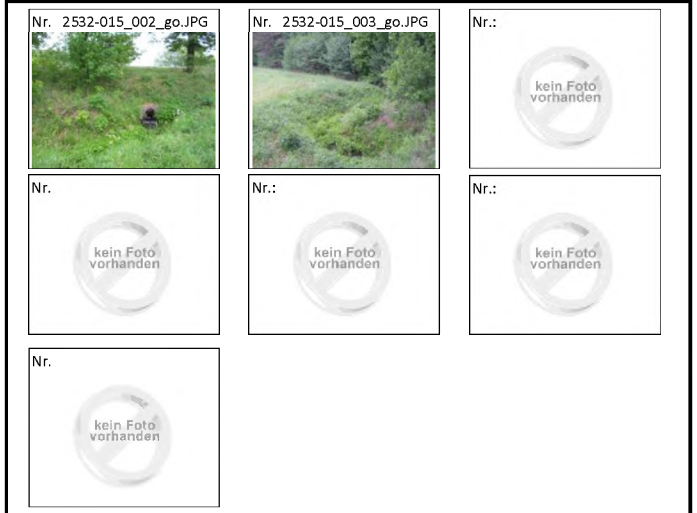
Nr.: 2532-015_001_go.JPG

Störfaktoren: Flutungsgefahr, Böschung ungünstig für wandernde Tiere (zum Gewässer steiler und tiefer als Böschung zur Straße).
Ungünstiges 'Länge zu Durchmesser'-Verhältnis, Knick im Gewässerverlauf. Gefahr, dass Otter den kürzesten Weg wählen

Bedeutung im Habitatverbund: mittel
Verkehrsdichte: mittel
Brückenindex: 0,02
Durchlass-Tauglichkeit: ungeeignet

Geschwindigkeitsbegrenzung	<input type="checkbox"/>	Bermen an Ufer anbinden	<input type="checkbox"/>
Trockenröhre einbringen	<input checked="" type="checkbox"/>	Wiesenzufahrten verlegen	<input type="checkbox"/>
		Komplexmaßnahmen notwendig	<input checked="" type="checkbox"/>
