# Einschätzung von Durchlass-Bauwerken und Gefährdung des Fischotters

Aufnahme Nummer: 2532-017

Aufnahme-Datum: 16.05.2011

Gewässername: k.A.  
Lage: südwestl. Toddin  
Straße: B 321  
Bundesstraße  
Todfunde: 0

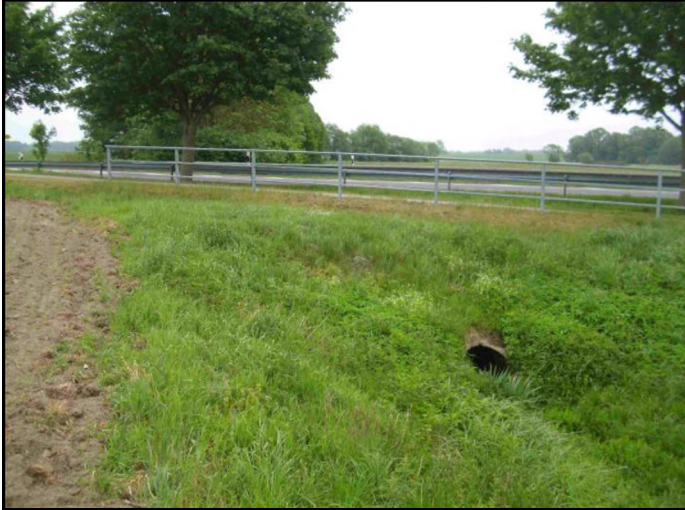
Nr.: 2532-017\_001\_go.JPG

Störfaktoren: Flutungsgefahr , Straßengraben offen mit Gewässer verbunden (in 1 oder mehr Richtungen). Gefahr, dass Otter diese Rinnen hochwandern und dann am Ende auf die Straße laufen.

Böschung ungünstig für wandernde Tiere (zum Gewässer steiler und tiefer als Böschung zur Straße). , Ungünstiges 'Länge zu Durchmesser'-Verhältnis , Turbulenzen oder Turbulenzengefahr nach Regen usw.

Bedeutung im Habitatverbund: gering  
Verkehrsdichte: hoch  
Brückenindex: 0,04  
Durchlass-Tauglichkeit: ungeeignet

Trennung Wehr Durchlass	<input type="checkbox"/>	keine notwendig	<input type="checkbox"/>
Installation oberhalb Wehr	<input type="checkbox"/>	Markierstruktur Steinsch	<input type="checkbox"/>
Installation unterhalb Wehr	<input type="checkbox"/>	Markierstruktur Ufersubstrat	<input type="checkbox"/>
Entfernung Rechen	<input type="checkbox"/>	Markierstruktur Laufbohle fest	<input type="checkbox"/>
Entfernung sonstige Hindernisse	<input type="checkbox"/>	Markierstruktur Laufbohle schwimmend	<input type="checkbox"/>
Kastendurchlass/Maul eins. Berme	<input checked="" type="checkbox"/>	Markierstruktur Podest	<input type="checkbox"/>
Kastendurchlass/Maul beids. Berme	<input type="checkbox"/>	Verrohrung öffnen	<input type="checkbox"/>
Markierstruktur einseitig	<input type="checkbox"/>	Leit-/Schutzzäune notwendig	<input checked="" type="checkbox"/>
Markierstruktur beidseitig	<input type="checkbox"/>	Leitstrukturen/ -senken einrichten	<input checked="" type="checkbox"/>
