# Einschätzung von Durchlass-Bauwerken und Gefährdung des Fischotters

Aufnahme Nummer: 2532-018 Aufnahme-Datum: 16.05.2011

Gewässername: k.A.  
Lage: Toddin  
Straße: B 321  
Bundesstraße  
Todfunde: 0

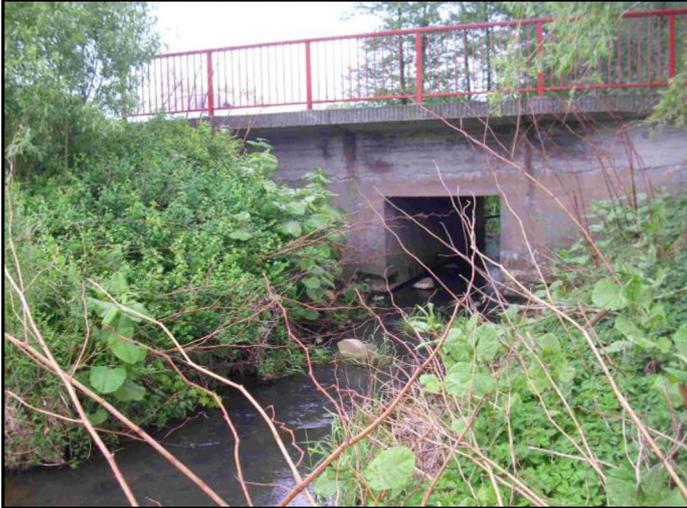
Nr.: 2532-018\_001\_go.JPG

Störfaktoren: Ungünstiges 'Länge zu Durchmesser'-Verhältnis , Turbulenzen oder Turbulenzengefahr nach Regen usw.

Uferlinie verengt oder wird vom Bauwerk unterbrochen

Bedeutung im Habitatverbund: mittel  
Verkehrsdichte: hoch  
Brückenindex: 0,4  
Durchlass-Tauglichkeit: ungeeignet
