# Einschätzung von Durchlass-Bauwerken und Gefährdung des Fischotters

Aufnahme Nummer: 2532-019 Aufnahme-Datum: 16.05.2011

Gewässername: k.A.  
Lage: südl. Toddin  
Straße: K 25  
Kreisstraße  
Todfunde: 0

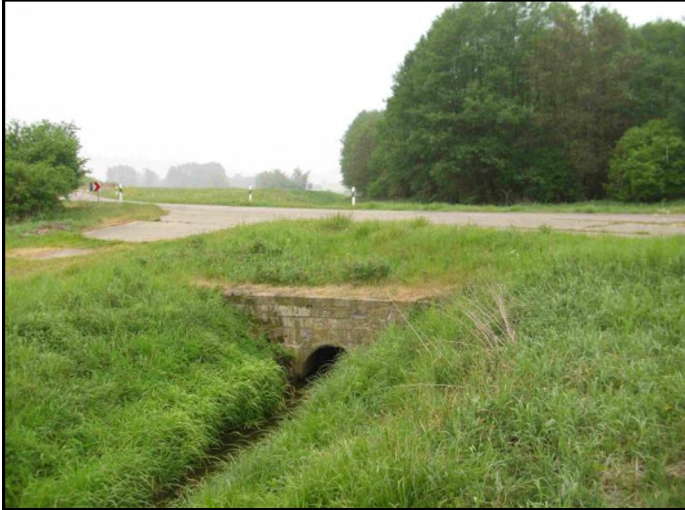
Nr.: 2532-019\_001\_go.JPG

Störfaktoren: Flutungsgefahr , Böschung ungünstig für wandernde Tiere (zum Gewässer steiler und tiefer als Böschung zur Straße).

Ungünstiges 'Länge zu Durchmesser'-Verhältnis , Turbulenzen oder Turbulenzgefahr nach Regen usw.

Bedeutung im Habitatverbund: mittel  
Verkehrsdichte: mittel  
Brückenindex: 0,055  
Durchlass-Tauglichkeit: ungeeignet

Geschwindigkeitsbegrenzung	<input type="checkbox"/>	Bermen an Ufer anbinden	<input type="checkbox"/>
Trockenröhre einbringen	<input checked="" type="checkbox"/>	Wiesenzufahrten verlegen	<input type="checkbox"/>
		Komplexmaßnahmen notwendig	<input type="checkbox"/>
