Einschätzung von Durchlass-Bauwerken und Gefährdung des Fischotters

Aufnahme Nummer: 2532-021 Aufnahme-Datum: 08.04.2011

Gewässername: k.A.
Lage: weiter nördl. Wulfskuhl
Straße: L 05
Landesstraße
Totfunde: 0

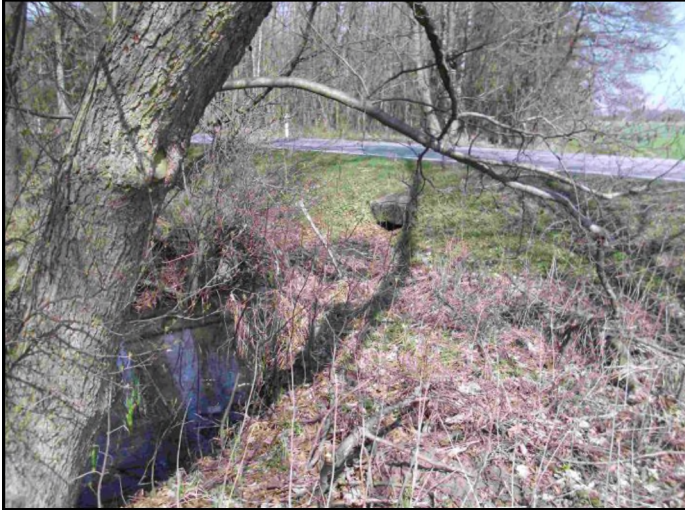
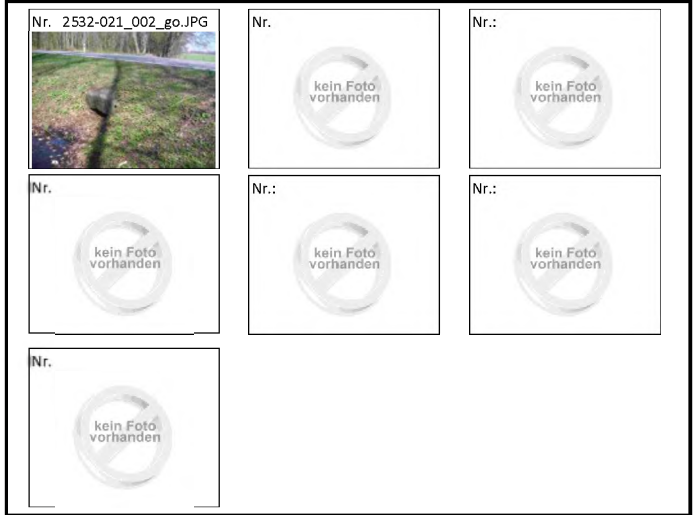
Nr.: 2532-021_001_go.JPG

Störfaktoren: Durchlass vollständig geflutet

Straßengraben offen mit Gewässer verbunden (in 1 oder mehr Richtungen). Gefahr, dass Otter diese Rinnen hochwandern und dann am Ende auf die Straße laufen.

Bedeutung im Habitatverbund: mittel
Verkehrsdichte: hoch
Brückenindex: 0
Durchlass-Tauglichkeit: ungeeignet

Geschwindigkeitsbegrenzung	<input type="checkbox"/>	Bermen an Ufer anbinden	<input type="checkbox"/>
Trockenröhre einbringen	<input type="checkbox"/>	Wiesenzufahrten verlegen	<input type="checkbox"/>
		Komplexmaßnahmen notwendig	<input checked="" type="checkbox"/>
