Einschätzung von Durchlass-Bauwerken und Gefährdung des Fischotters

Aufnahme Nummer: 2533-001

Aufnahme-Datum: 11.02.2011

Gewässername: k.A.
Lage: weiter Südwestlich Bakendorf A24
Straße: A 24
Autobahn
Todfunde: 0

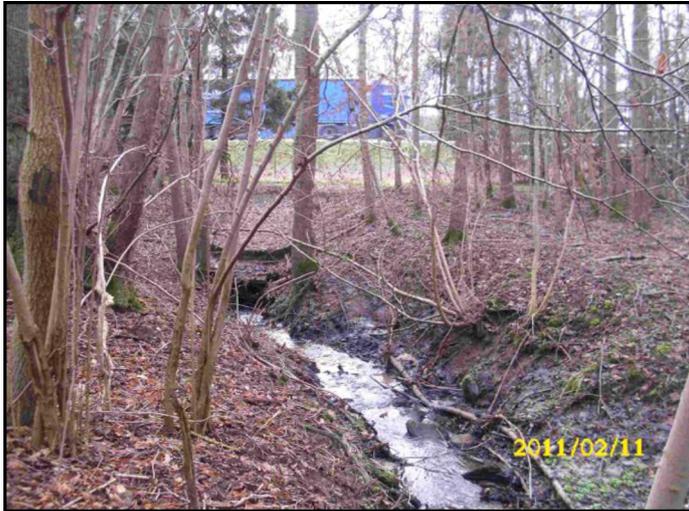
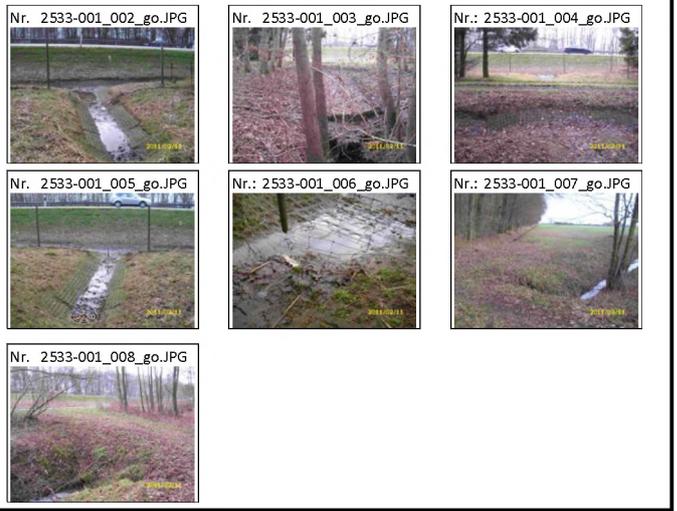
Nr.: 2533-001_001_go.JPG

Störfaktoren: Verrohrt , Knick im Gewässerverlauf. Gefahr, dass Otter den kürzesten Weg wählen , Zaun undicht

Straßengraben offen mit Gewässer verbunden (in 1 oder mehr Richtungen). Gefahr, dass Otter diese Rinnen hochwandern und dann am Ende auf die Straße laufen.

Bedeutung im Habitatverbund: mittel
Verkehrsdichte: hoch
Brückenindex: 0
Durchlass-Tauglichkeit: ungeeignet

Der Zaun ist in den Straßengräben undicht.

Geschwindigkeitsbegrenzung	<input type="checkbox"/>	Bermen an Ufer anbinden	<input type="checkbox"/>
Trockenröhre einbringen	<input checked="" type="checkbox"/>	Wiesenzufahrten verlegen	<input type="checkbox"/>
		Komplexmaßnahmen notwendig	<input type="checkbox"/>
