Einschätzung von Durchlass-Bauwerken und Gefährdung des Fischotters

Aufnahme Nummer: 2533-002 Aufnahme-Datum: 11.02.2011

Gewässername: k.A.
Lage: Südwestlich Bakendorf A24
Straße: A 24
Autobahn
Totfunde: 0

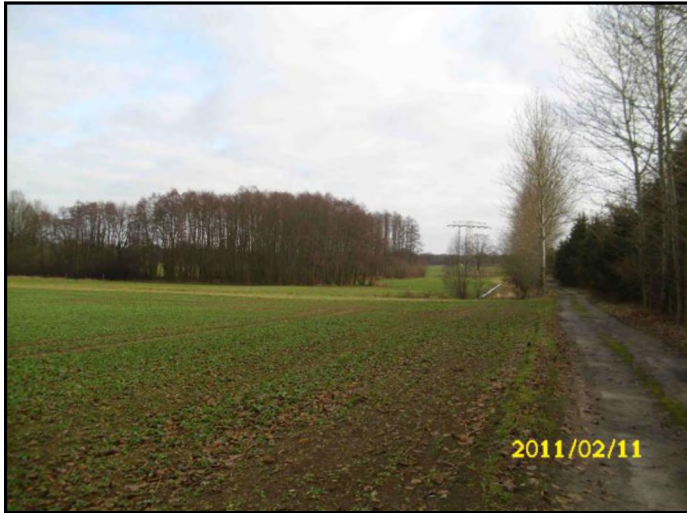
Nr.: 2533-002_001_go.JPG

Störfaktoren: Verrohrt , Böschung ungünstig für wandernde Tiere (zum Gewässer steiler und tiefer als Böschung zur Straße).

Knick im Gewässerverlauf. Gefahr, dass Otter den kürzesten Weg wählen

Bedeutung im Habitatverbund: mittel
Verkehrsdichte: hoch
Brückenindex: 0
Durchlass-Tauglichkeit: ungeeignet

Geschwindigkeitsbegrenzung	<input type="checkbox"/>	Bermen an Ufer anbinden	<input type="checkbox"/>
Trockenröhre einbringen	<input checked="" type="checkbox"/>	Wiesenzufahrten verlegen	<input type="checkbox"/>
		Komplexmaßnahmen notwendig	<input type="checkbox"/>
