Einschätzung von Durchlass-Bauwerken und Gefährdung des Fischotters

Aufnahme Nummer: 2533-003 Aufnahme-Datum: 11.02.2011

Gewässername: k.A.
Lage: südl. Bakendorf
Straße: K 62
Kreisstraße
Todfunde: 0

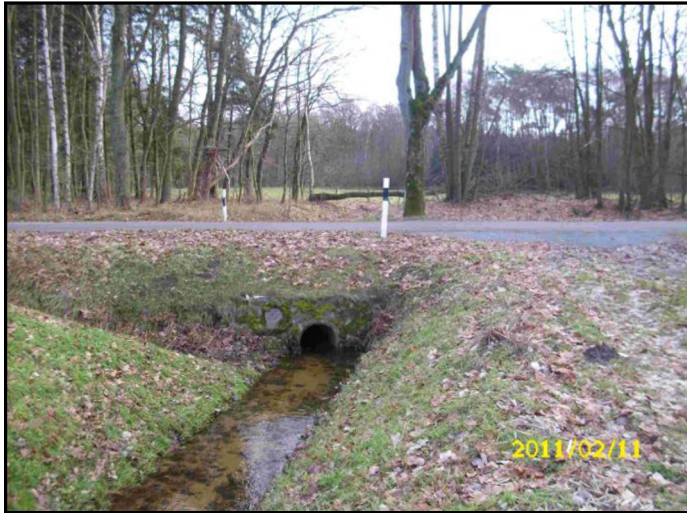
Nr.: 2533-003_001_go.JPG

Störfaktoren: Flutungsgefahr, Böschung ungünstig für wandernde Tiere (zum Gewässer steiler und tiefer als Böschung zur Straße).

Ungünstiges 'Länge zu Durchmesser'-Verhältnis

Bedeutung im Habitatverbund: mittel
Verkehrsdichte: mittel
Brückenindex: 0,03
Durchlass-Tauglichkeit: ungeeignet

Geschwindigkeitsbegrenzung	<input type="checkbox"/>	Bermen an Ufer anbinden	<input type="checkbox"/>
Trockenröhre einbringen	<input checked="" type="checkbox"/>	Wiesenzufahrten verlegen	<input type="checkbox"/>
		Komplexmaßnahmen notwendig	<input type="checkbox"/>
