Einschätzung von Durchlass-Bauwerken und Gefährdung des Fischotters

Aufnahme Nummer: 2533-005 Aufnahme-Datum: 11.02.2011

Gewässername: k.A.
Lage: Östlich Bakendorf
Straße: k.A.
sonstige Straße
Todfunde: 0

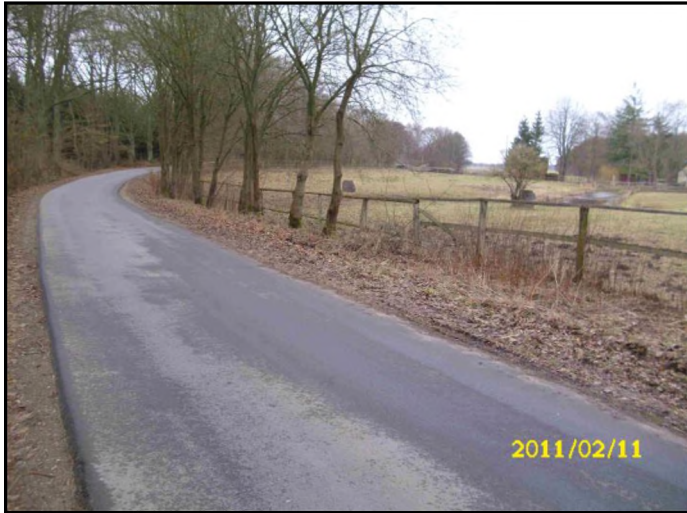
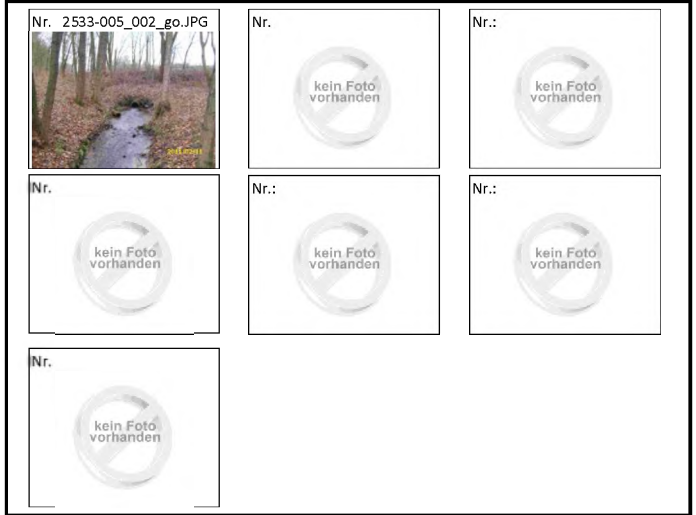
Nr.: 2533-005_001_go.JPG

Störfaktoren: Verrohrt, Böschung ungünstig für wandernde Tiere (zum Gewässer steiler und tiefer als Böschung zur Straße).

Bedeutung im Habitatverbund: mittel
Verkehrsdichte: mittel
Brückenindex: 0
Durchlass-Tauglichkeit: ungeeignet

Geschwindigkeitsbegrenzung	<input type="checkbox"/>	Bermen an Ufer anbinden	<input type="checkbox"/>
Trockenröhre einbringen	<input checked="" type="checkbox"/>	Wiesenzufahrten verlegen	<input type="checkbox"/>
		Komplexmaßnahmen notwendig	<input type="checkbox"/>
