Einschätzung von Durchlass-Bauwerken und Gefährdung des Fischotters

Aufnahme Nummer: 2533-007 Aufnahme-Datum: 10.02.2011

Gewässername: Sude
Lage: Bandenitz West
Straße: K 30
Kreisstraße
Todfunde: 0

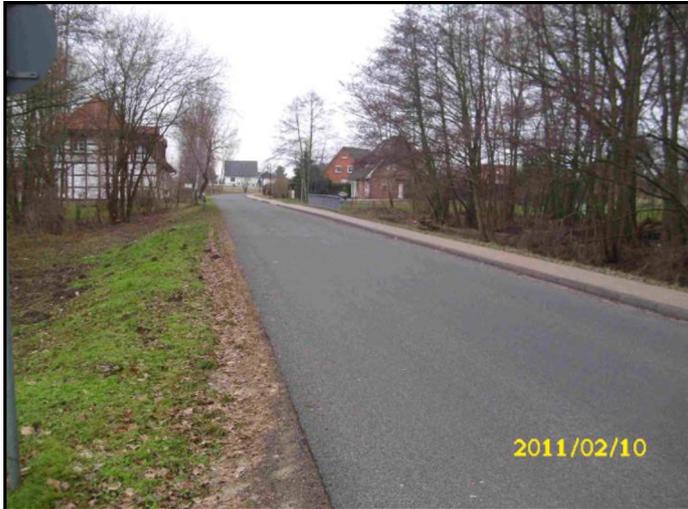
Nr.: 2533-007_001_go.JPG

Störfaktoren: Ungünstiges 'Länge zu Durchmesser'-Verhältnis , Turbulenzen oder Turbulenzengefahr nach Regen usw.

Uferlinie verengt oder wird vom Bauwerk unterbrochen

Brückentyp: Maulprofil Durchlaß Durchmesser: k.A.

Lichte Breite [m]: 4
Lichte Höhe [m]: 1 Brückenlänge [m]: 13

Bedeutung im Habitatverbund: sehr hoch
Verkehrsdichte: mittel
Brückenindex: 0,308
Durchlass-Tauglichkeit: ungeeignet
