# Einschätzung von Durchlass-Bauwerken und Gefährdung des Fischotters

Aufnahme Nummer: 2533-008 Aufnahme-Datum: 10.02.2011

Gewässername: k.A.  
Lage: südwestlich Neu Zachun  
Straße: A 24  
Autobahn  
Todfunde: 0

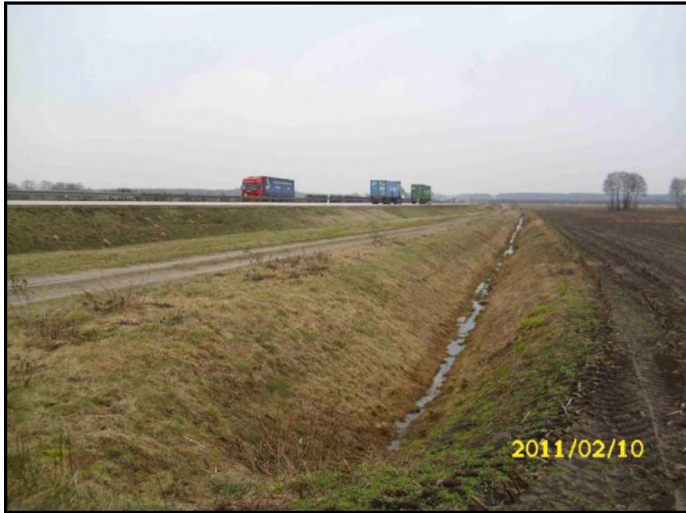
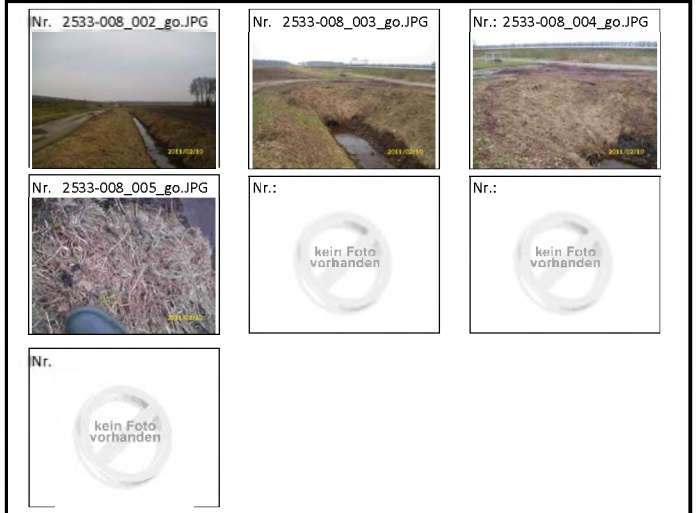
Nr.: 2533-008\_001\_go.JPG

Störfaktoren: Verrohrt , Knick im Gewässerverlauf. Gefahr, dass Otter den kürzesten Weg wählen

Parallelweg, der Otter aus dem Wasser und damit auf die Böschung und dichter an die Straße führt.

Bedeutung im Habitatverbund: mittel  
Verkehrsdichte: hoch  
Brückenindex: 0  
Durchlass-Tauglichkeit: ungeeignet

**Priorität Festlegung: sehr hoch**

Geschwindigkeitsbegrenzung	<input type="checkbox"/>	Bermen an Ufer anbinden	<input type="checkbox"/>
Trockenröhre einbringen	<input type="checkbox"/>	Wiesenzufahrten verlegen	<input type="checkbox"/>
		Komplexmaßnahmen notwendig	<input checked="" type="checkbox"/>

Im Knick und auch am Ende wären 2 weitere Trockendurchlässe sinnvoll, auch wegen Wechsel von Fuchs und Dachs (Trittsiegel).
