Einschätzung von Durchlass-Bauwerken und Gefährdung des Fischotters

Aufnahme Nummer: 2533-009 Aufnahme-Datum: 10.02.2011

Gewässername: k.A.
Lage: Neu Zachun west
Straße: K 30
Kreisstraße
Todfunde: 0

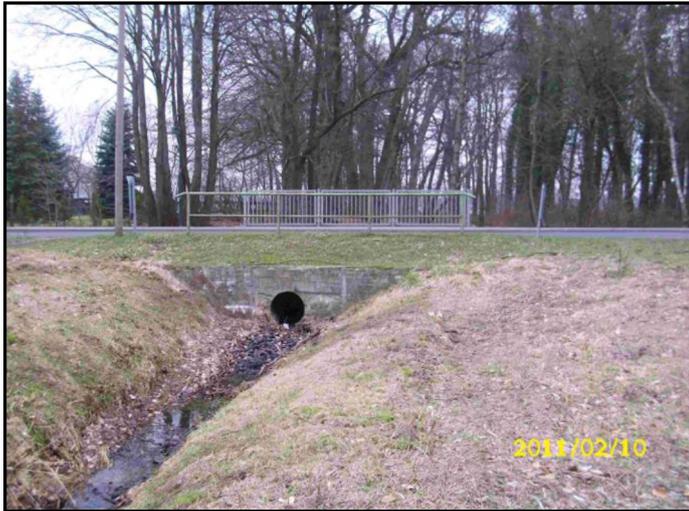
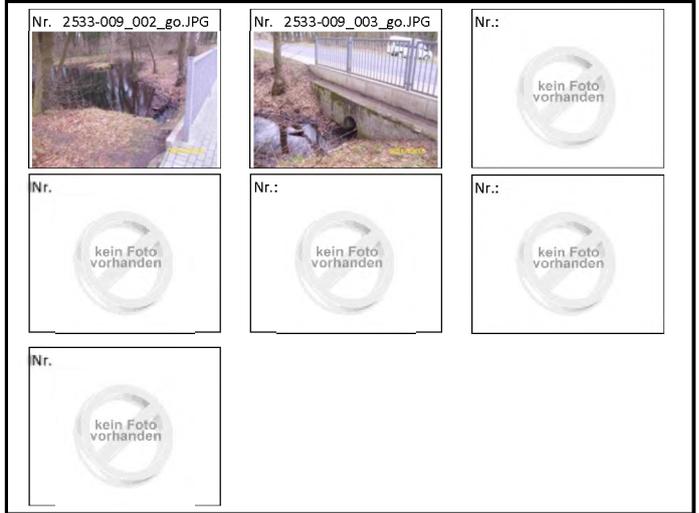
Nr.: 2533-009_001_go.JPG

Störfaktoren: Böschung ungünstig für wandernde Tiere (zum Gewässer steiler und tiefer als Böschung zur Straße), Ungünstiges 'Länge zu Durchmesser'-Verhältnis

Bedeutung im Habitatverbund: gering
Verkehrsdichte: mittel
Brückenindex: 0,176
Durchlass-Tauglichkeit: ungeeignet

Bermen zu schräg. Böschung am Knick verleitet zur Überquerung. Dort ein Trockendurchlass anlegen.

Geschwindigkeitsbegrenzung	<input type="checkbox"/>	Bermen an Ufer anbinden	<input type="checkbox"/>
Trockenröhre einbringen	<input checked="" type="checkbox"/>	Wiesenzufahrten verlegen	<input type="checkbox"/>
		Komplexmaßnahmen notwendig	<input type="checkbox"/>
