Einschätzung von Durchlass-Bauwerken und Gefährdung des Fischotters

Aufnahme Nummer: 2533-010 Aufnahme-Datum: 10.02.2011

Gewässername: k.A.
Lage: südlich Neu Zachun
Straße: A 24
Autobahn
Totfunde: 0

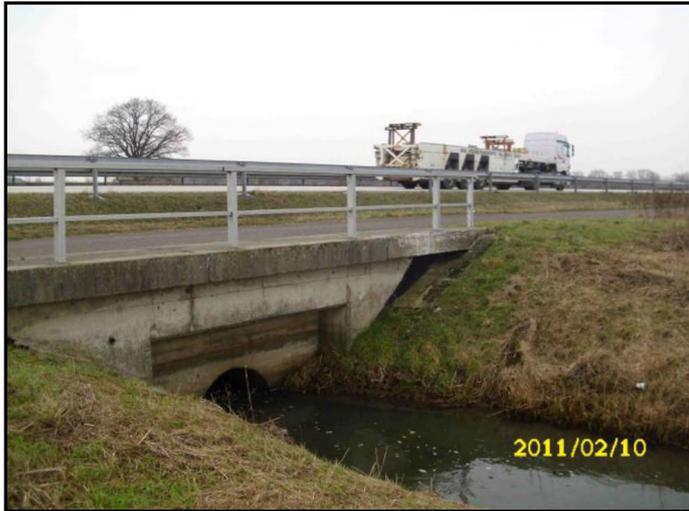
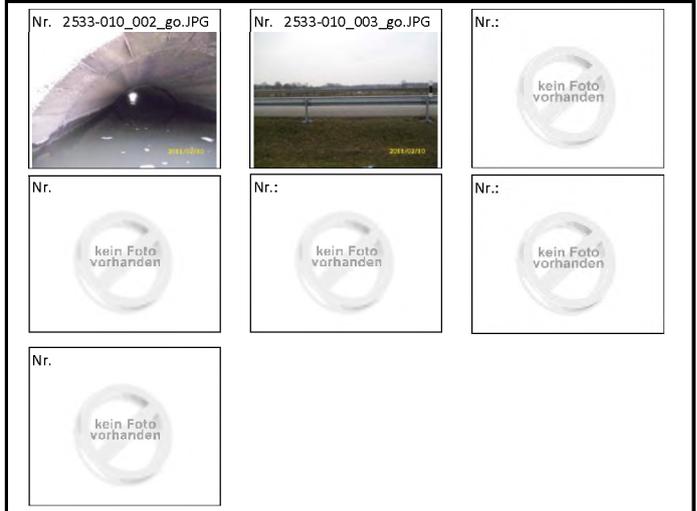
Nr.: 2533-010_001_go.JPG

Störfaktoren: Flutungsgefahr , Böschung ungünstig für wandernde Tiere (zum Gewässer steiler und tiefer als Böschung zur Straße).

Ungünstiges 'Länge zu Durchmesser'-Verhältnis , Turbulenzen oder Turbulenzengefahr nach Regen usw.

Bedeutung im Habitatverbund: sehr hoch
Verkehrsdichte: hoch
Brückenindex: 0,012
Durchlass-Tauglichkeit: ungeeignet

Geschwindigkeitsbegrenzung	<input type="checkbox"/>	Bermen an Ufer anbinden	<input type="checkbox"/>
Trockenröhre einbringen	<input type="checkbox"/>	Wiesenzufahrten verlegen	<input type="checkbox"/>
		Komplexmaßnahmen notwendig	<input checked="" type="checkbox"/>
