Einschätzung von Durchlass-Bauwerken und Gefährdung des Fischotters

Aufnahme Nummer: 2533-011 Aufnahme-Datum: 10.02.2011

Gewässername: k.A.
Lage: Neu Zachun
Straße: K 30
Kreisstraße
Totfunde: 0

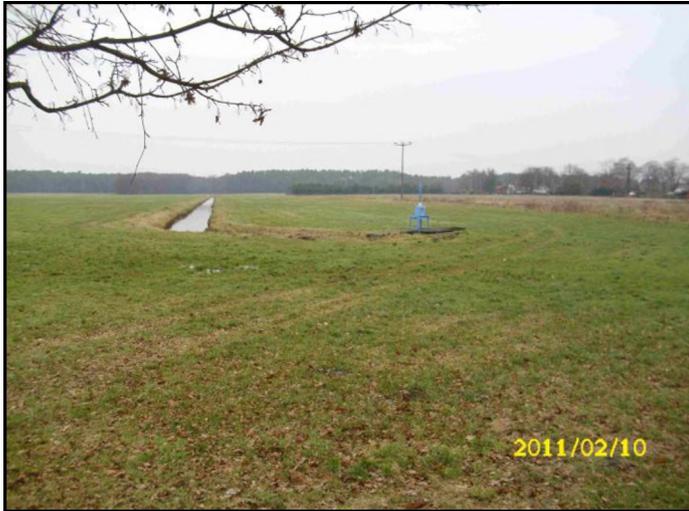
Nr.: 2533-011_001_go.JPG

Bermen zu schräg. Böschung am Knick verleitet zur Überquerung. Dort ein Trockendurchlass anlegen.

Geschwindigkeitsbegrenzung	<input type="checkbox"/>	Bermen an Ufer anbinden	<input type="checkbox"/>
Trockenröhre einbringen	<input checked="" type="checkbox"/>	Wiesenzufahrten verlegen	<input type="checkbox"/>
		Komplexmaßnahmen notwendig	<input type="checkbox"/>
