# Einschätzung von Durchlass-Bauwerken und Gefährdung des Fischotters

Aufnahme Nummer: 2533-012

Aufnahme-Datum: 11.02.2011

Gewässername: Sude  
Lage: weiter Südöstlich Bakendorf A24  
Straße: A 24  
Autobahn  
Todfunde: 0

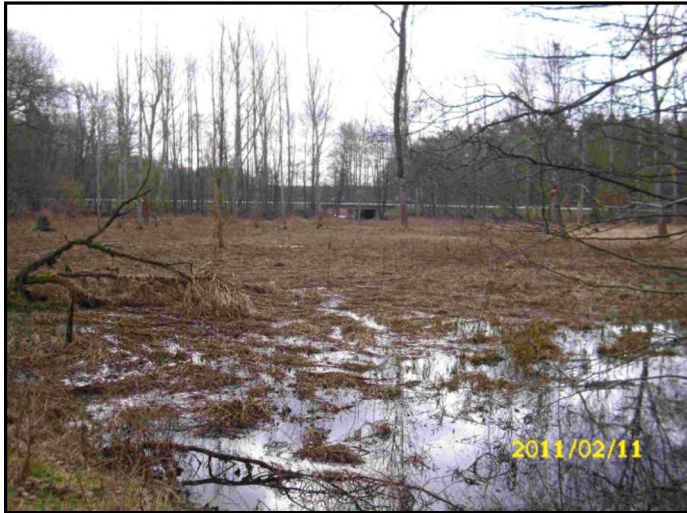
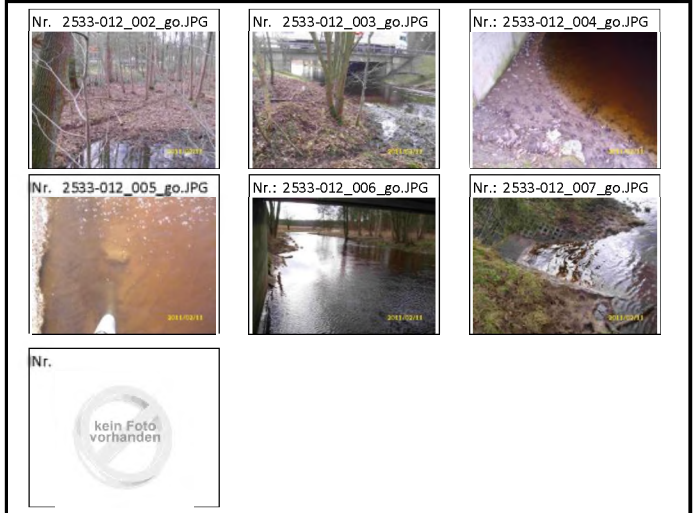
Nr.: 2533-012\_001\_go.JPG

Straßengraben offen mit Gewässer verbunden (in 1 oder mehr Richtungen). Gefahr, dass Otter diese Rinnen hochwandern und dann am Ende auf die Straße laufen.

Ungünstig sind die Anbindungen zum Straßengraben. Der Zaun ist undicht und die Gittersteinrinnen verleiten Tiere auf die Straße und hindern Schalenwild bei der Wanderung. Trittsiegel von Dammwild unter Brücke.

Geschwindigkeitsbegrenzung	<input type="checkbox"/>	Bermen an Ufer anbinden	<input checked="" type="checkbox"/>
Trockenröhre einbringen	<input type="checkbox"/>	Wiesenzufahrten verlegen	<input type="checkbox"/>
		Komplexmaßnahmen notwendig	<input type="checkbox"/>
