Einschätzung von Durchlass-Bauwerken und Gefährdung des Fischotters

Aufnahme Nummer: 2533-013

Aufnahme-Datum: 10.02.2011

Gewässername: k.A.
Lage: östlich Bandenitz
Straße: K 30
Kreisstraße
Todfunde: 0

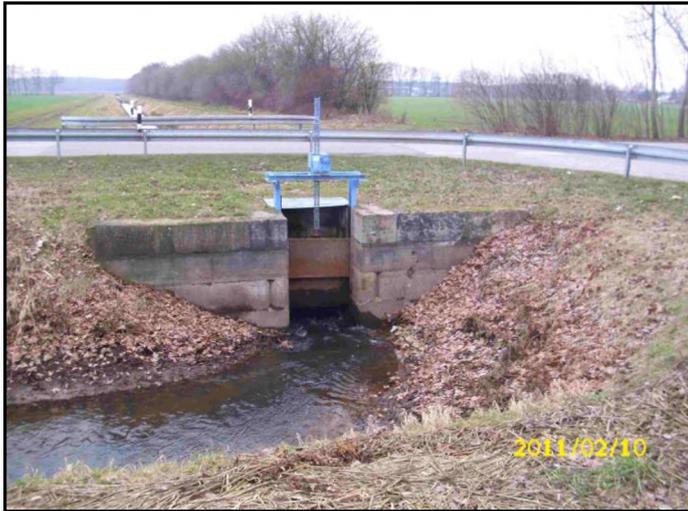
Nr.: 2533-013_001_go.JPG

Störfaktoren: Wehr/Stau , Böschung ungünstig für wandernde Tiere (zum Gewässer steiler und tiefer als Böschung zur Straße) ,
Knick im Gewässerverlauf. Gefahr, dass Otter den kürzesten Weg wählen

Zufahrt Wiese/Feld, der Otter aus dem Wasser und damit auf die Böschung und dichter an die Straße führt. ,
Parallelweg, der Otter aus dem Wasser und damit auf die Böschung und dichter an die Straße führt.

Bedeutung im Habitatverbund: sehr hoch
Verkehrsdichte: mittel
Brückenindex: 0
Durchlass-Tauglichkeit: ungeeignet

Trennung Wehr Durchlass	<input checked="" type="checkbox"/>	keine notwendig	<input type="checkbox"/>
Installation oberhalb Wehr	<input type="checkbox"/>	Markierstruktur Steinsch	<input type="checkbox"/>
Installation unterhalb Wehr	<input type="checkbox"/>	Markierstruktur Ufersubstrat	<input type="checkbox"/>
Entfernung Rechen	<input type="checkbox"/>	Markierstruktur Laufbohle fest	<input checked="" type="checkbox"/>
Entfernung sonstige Hindernisse	<input type="checkbox"/>	Markierstruktur Laufbohle schwimmend	<input type="checkbox"/>
Kastendurchlass/Maul eins. Berme	<input type="checkbox"/>	Markierstruktur Podest	<input type="checkbox"/>
Kastendurchlass/Maul beids. Berme	<input checked="" type="checkbox"/>	Verrohrung öffnen	<input type="checkbox"/>
Markierstruktur einseitig	<input type="checkbox"/>	Leit-/Schutzzäune notwendig	<input type="checkbox"/>
Markierstruktur beidseitig	<input type="checkbox"/>	Leitstrukturen/ -senken einrichten	<input type="checkbox"/>

Geschwindigkeitsbegrenzung	<input type="checkbox"/>	Bermen an Ufer anbinden	<input checked="" type="checkbox"/>
Trockenröhre einbringen	<input type="checkbox"/>	Wiesenzufahrten verlegen	<input type="checkbox"/>
		Komplexmaßnahmen notwendig	<input checked="" type="checkbox"/>
