Einschätzung von Durchlass-Bauwerken und Gefährdung des Fischotters

Aufnahme Nummer: 2533-014

Aufnahme-Datum: 10.02.2011

Gewässername: k.A.
Lage: Bandenitz
Straße: B 321
Bundesstraße
Totfunde: 0

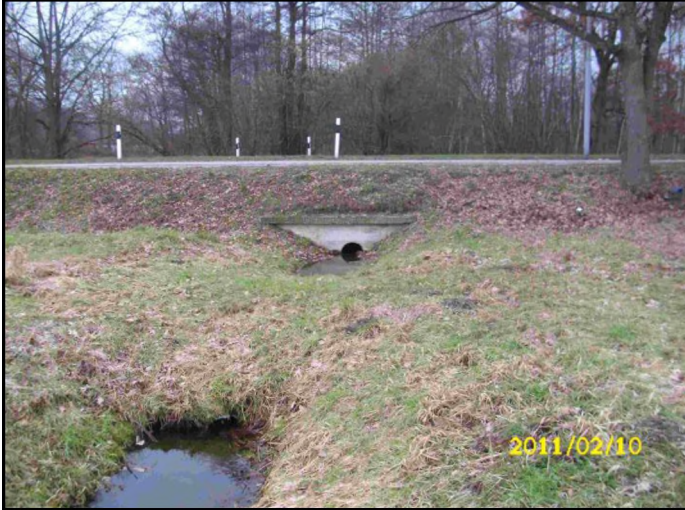
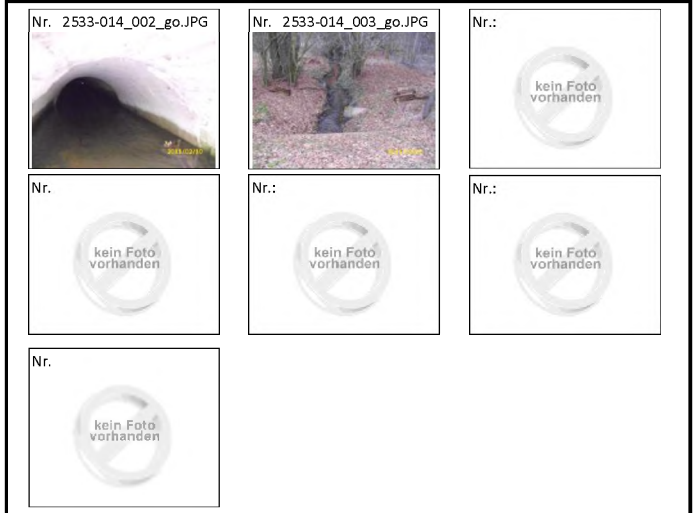
Nr.: 2533-014_001_go.JPG

Störfaktoren: Flutungsgefahr, Ungünstiges 'Länge zu Durchmesser'-Verhältnis

Bedeutung im Habitatverbund: mittel
Verkehrsdichte: hoch
Brückenindex: 0,005
Durchlass-Tauglichkeit: ungeeignet

Priorität Festlegung: sehr hoch

Geschwindigkeitsbegrenzung	<input type="checkbox"/>	Bermen an Ufer anbinden	<input type="checkbox"/>
Trockenröhre einbringen	<input checked="" type="checkbox"/>	Wiesenzufahrten verlegen	<input type="checkbox"/>
		Komplexmaßnahmen notwendig	<input type="checkbox"/>
