# Einschätzung von Durchlass-Bauwerken und Gefährdung des Fischotters

Aufnahme Nummer: 2533-015 Aufnahme-Datum: 11.02.2011

Gewässername: k.A.  
Lage: Südwestlich Bandenitz  
Straße: B 321  
Bundesstraße  
Totfunde: 0

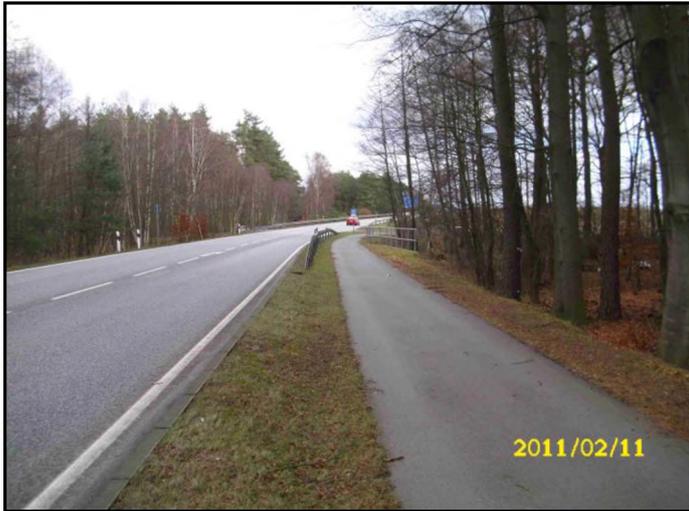
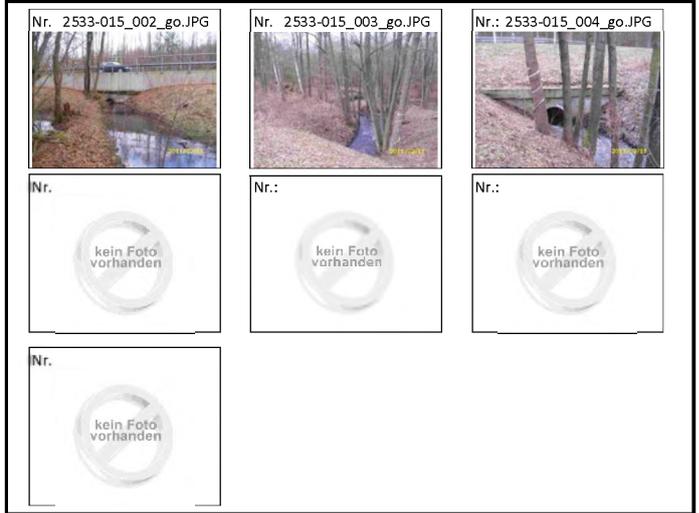
Nr.: 2533-015\_001\_go.JPG

Störfaktoren: Ungünstiges 'Länge zu Durchmesser'-Verhältnis, Turbulenzen oder Turbulenzengefahr nach Regen usw.

Brückentyp: Rohrdurchlass Durchlaß Durchmesser: k.A.

Lichte Breite [m]: 1,1  
Lichte Höhe [m]: 0,8 Brückenlänge [m]: 17

Lage zu Siedlungen: k.A.  
Kombinierte Brücken: Kombi\_Brücke  
Gewässerverbund: mehrere Gewässersysteme  
Passagemöglichkeit für: nur Fische  
Bottleneck:   
Fähengebiet:

Bedeutung im Habitatverbund: sehr hoch  
Verkehrsdichte: hoch  
Brückenindex: 0,052  
Durchlass-Tauglichkeit: ungeeignet

**Priorität Festlegung: oberste Priorität**

Geschwindigkeitsbegrenzung	<input type="checkbox"/>	Bermen an Ufer anbinden	<input type="checkbox"/>
Trockenröhre einbringen	<input type="checkbox"/>	Wiesenzufahrten verlegen	<input type="checkbox"/>
		Komplexmaßnahmen notwendig	<input checked="" type="checkbox"/>
