# Einschätzung von Durchlass-Bauwerken und Gefährdung des Fischotters

Aufnahme Nummer: 2533-016 Aufnahme-Datum: 11.02.2011

Gewässername: k.A.  
Lage: Südöstlich Bandenitz A24  
Straße: A 24  
Autobahn  
Todfunde: 0

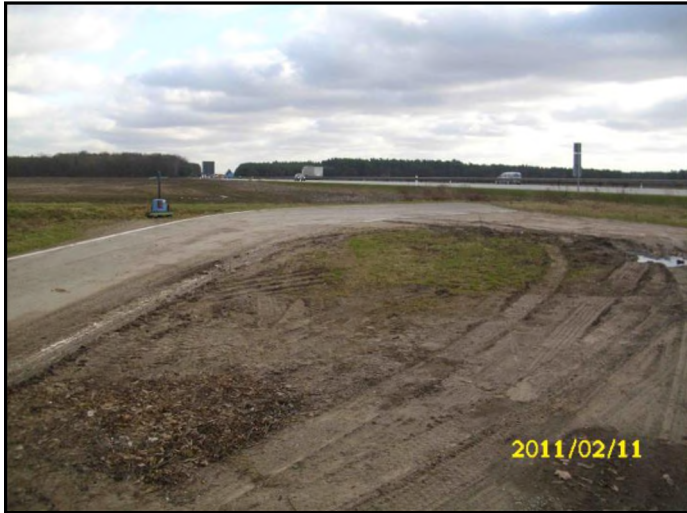
Nr.: 2533-016\_001\_go.JPG

Störfaktoren: Verrohrt, Böschung ungünstig für wandernde Tiere (zum Gewässer steiler und tiefer als Böschung zur Straße).

Bedeutung im Habitatverbund: sehr hoch  
Verkehrsdichte: hoch  
Brückenindex: 0  
Durchlass-Tauglichkeit: ungeeignet

Trennung Wehr Durchlass	<input type="checkbox"/>	keine notwendig	<input type="checkbox"/>
Installation oberhalb Wehr	<input type="checkbox"/>	Markierstruktur Steinsch	<input type="checkbox"/>
Installation unterhalb Wehr	<input type="checkbox"/>	Markierstruktur Ufersubstrat	<input type="checkbox"/>
Entfernung Rechen	<input type="checkbox"/>	Markierstruktur Laufbohle fest	<input type="checkbox"/>
Entfernung sonstige Hindernisse	<input type="checkbox"/>	Markierstruktur Laufbohle schwimmend	<input type="checkbox"/>
Kastendurchlass/Maul eins. Berme	<input type="checkbox"/>	Markierstruktur Podest	<input type="checkbox"/>
Kastendurchlass/Maul beids. Berme	<input checked="" type="checkbox"/>	Verrohrung öffnen	<input checked="" type="checkbox"/>
Markierstruktur einseitig	<input type="checkbox"/>	Leit-/Schutzzäune notwendig	<input type="checkbox"/>
Markierstruktur beidseitig	<input type="checkbox"/>	Leitstrukturen/ -senken einrichten	<input checked="" type="checkbox"/>

Geschwindigkeitsbegrenzung	<input type="checkbox"/>	Bermen an Ufer anbinden	<input type="checkbox"/>
Trockenröhre einbringen	<input checked="" type="checkbox"/>	Wiesenzufahrten verlegen	<input type="checkbox"/>
		Komplexmaßnahmen notwendig	<input type="checkbox"/>
