Einschätzung von Durchlass-Bauwerken und Gefährdung des Fischotters

Aufnahme Nummer: 2533-018

Aufnahme-Datum: 16.05.2011

Gewässername: k.A.
Lage: nordöstl. Hagenow
Straße: L 04
Landesstraße
Totfunde: 0

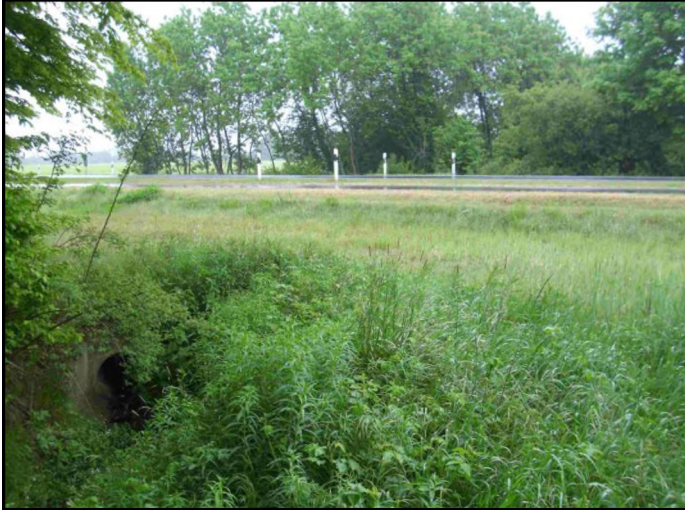
Nr.: 2533-018_001_go.JPG

Störfaktoren: Verrohrt , Böschung ungünstig für wandernde Tiere (zum Gewässer steiler und tiefer als Böschung zur Straße).

Zufahrt Wiese/Feld, der Otter aus dem Wasser und damit auf die Böschung und dichter an die Straße führt.

Bedeutung im Habitatverbund: mittel
Verkehrsdichte: hoch
Brückenindex: 0
Durchlass-Tauglichkeit: ungeeignet

Trennung Wehr Durchlass	<input type="checkbox"/>	keine notwendig	<input type="checkbox"/>
Installation oberhalb Wehr	<input type="checkbox"/>	Markierstruktur Steinsch	<input type="checkbox"/>
Installation unterhalb Wehr	<input type="checkbox"/>	Markierstruktur Ufersubstrat	<input type="checkbox"/>
Entfernung Rechen	<input type="checkbox"/>	Markierstruktur Laufbohle fest	<input type="checkbox"/>
Entfernung sonstige Hindernisse	<input type="checkbox"/>	Markierstruktur Laufbohle schwimmend	<input type="checkbox"/>
Kastendurchlass/Maul eins. Berme	<input checked="" type="checkbox"/>	Markierstruktur Podest	<input type="checkbox"/>
Kastendurchlass/Maul beids. Berme	<input type="checkbox"/>	Verrohrung öffnen	<input type="checkbox"/>
Markierstruktur einseitig	<input type="checkbox"/>	Leit-/Schutzzäune notwendig	<input type="checkbox"/>
Markierstruktur beidseitig	<input type="checkbox"/>	Leitstrukturen/ -senken einrichten	<input checked="" type="checkbox"/>

Geschwindigkeitsbegrenzung	<input type="checkbox"/>	Bermen an Ufer anbinden	<input type="checkbox"/>
Trockenröhre einbringen	<input checked="" type="checkbox"/>	Wiesenzufahrten verlegen	<input type="checkbox"/>
		Komplexmaßnahmen notwendig	<input type="checkbox"/>
