Einschätzung von Durchlass-Bauwerken und Gefährdung des Fischotters

Aufnahme Nummer: 2533-020 Aufnahme-Datum: 16.05.2011

Gewässername: k.A.
Lage: Hagenow Nord
Straße: L 04
Landesstraße
Totfunde: 0

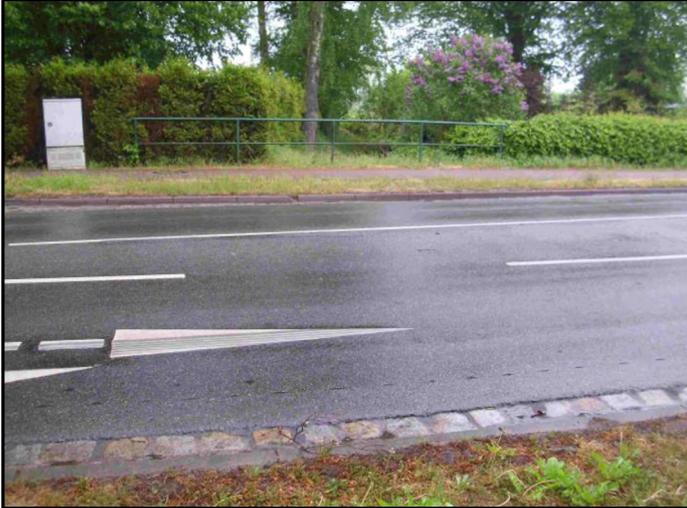
Nr.: 2533-020_001_go.JPG

Störfaktoren: Flutungsgefahr , Böschung ungünstig für wandernde Tiere (zum Gewässer steiler und tiefer als Böschung zur Straße).

Zufahrt Wiese/Feld, der Otter aus dem Wasser und damit auf die Böschung und dichter an die Straße führt.

Bedeutung im Habitatverbund: mittel
Verkehrsdichte: hoch
Brückenindex: 0
Durchlass-Tauglichkeit: ungeeignet

Geschwindigkeitsbegrenzung	<input type="checkbox"/>	Bermen an Ufer anbinden	<input type="checkbox"/>
Trockenröhre einbringen	<input checked="" type="checkbox"/>	Wiesenzufahrten verlegen	<input type="checkbox"/>
		Komplexmaßnahmen notwendig	<input type="checkbox"/>

Weiter oberhalb quert das Gewässer eine Zufahrt und eine Straße, beide mit zu kleinem Durchlass.
