# Einschätzung von Durchlass-Bauwerken und Gefährdung des Fischotters

Aufnahme Nummer: 2533-028 Aufnahme-Datum: 12.07.2011

Gewässername: Kleine Sude  
Lage: Steegen  
Straße: K 29  
Kreisstraße  
Todfunde: 0

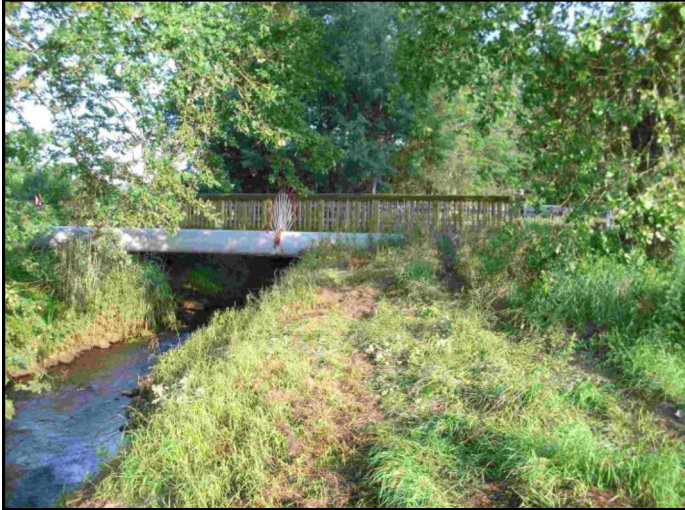
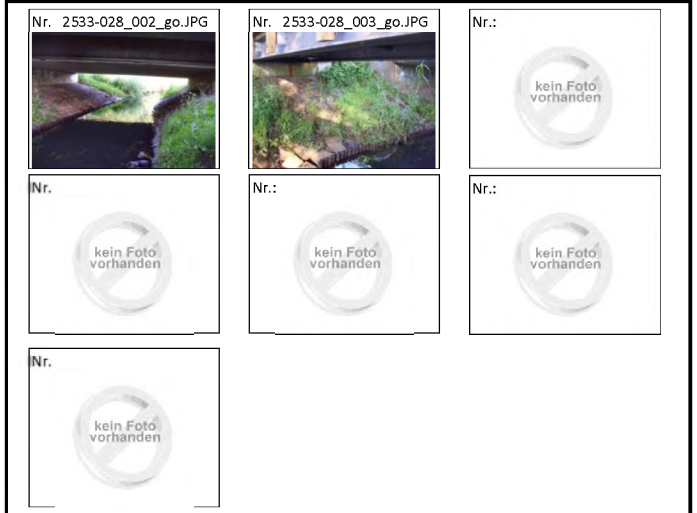
Nr.: 2533-028\_001\_go.JPG

Störfaktoren: Böschung ungünstig für wandernde Tiere (zum Gewässer steiler und tiefer als Böschung zur Straße). , Ungünstiges 'Länge zu Durchmesser'-Verhältnis , Turbulenzen oder Turbulenzengefahr nach Regen usw.

Parallelweg, der Otter aus dem Wasser und damit auf die Böschung und dichter an die Straße führt. , Bermen ungünstig

Bedeutung im Habitatverbund: sehr hoch  
Verkehrsdichte: hoch  
Brückenindex: 1,286  
Durchlass-Tauglichkeit: ungeeignet

Gewässer sehr dynamisch. Mehrere frische Flutlinien deuten auf regelmäßiges "Hochwasser".
