Einschätzung von Durchlass-Bauwerken und Gefährdung des Fischotters

Aufnahme Nummer: 2533-029 Aufnahme-Datum: 12.07.2011

Gewässername: Kleine Sude
Lage: nördlich Blumenberg
Straße: k.A.
Gleisanlage
Todfunde: 0

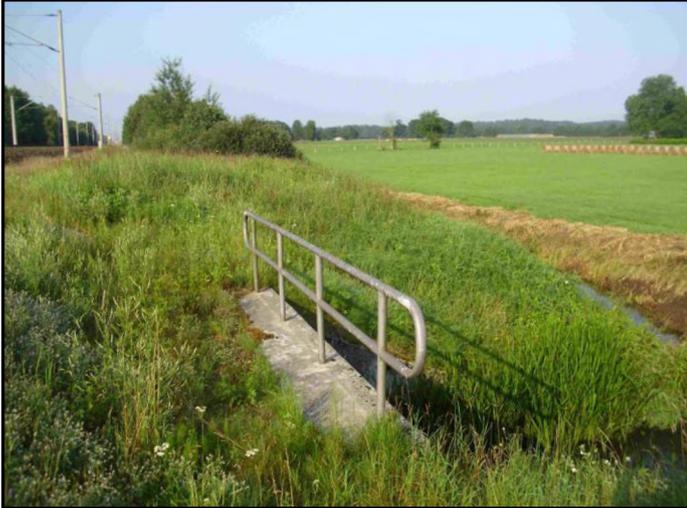
Nr.: 2533-029_001_go.JPG

Störfaktoren: Ungünstiges 'Länge zu Durchmesser'-Verhältnis , Turbulenzen oder Turbulenzengefahr nach Regen usw. , Bermen fehlen

Uferlinie verengt oder wird vom Bauwerk unterbrochen

Bedeutung im Habitatverbund: sehr hoch
Verkehrsdichte: gering
Brückenindex: 0,427
Durchlass-Tauglichkeit: ungeeignet

Zwei laut TK10 weiter westlich gelegene Durchlässe konnten nicht festgestellt werden. Am Knick im Neuen Billernbach wäre ein Trockendurchlass sinnvoll.
