# Einschätzung von Durchlass-Bauwerken und Gefährdung des Fischotters

Aufnahme Nummer: 2533-031

Aufnahme-Datum: 11.07.2011

Gewässername: k.A.  
Lage: Hagenow Land wedst Bahn  
Straße: k.A.  
Gleisanlage  
Todfunde: 0

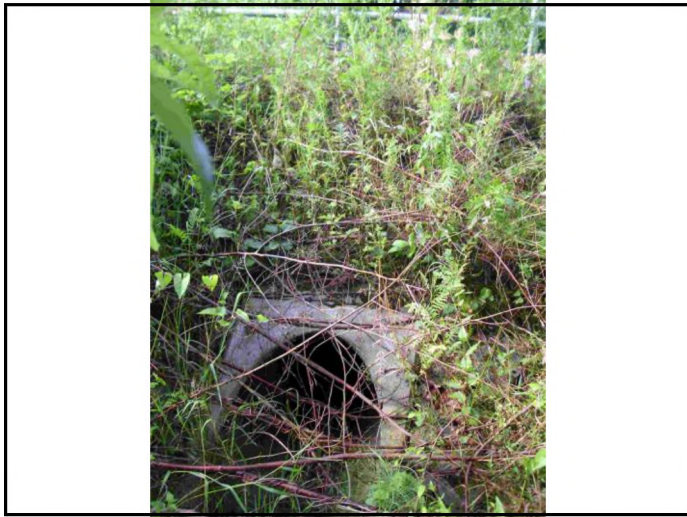
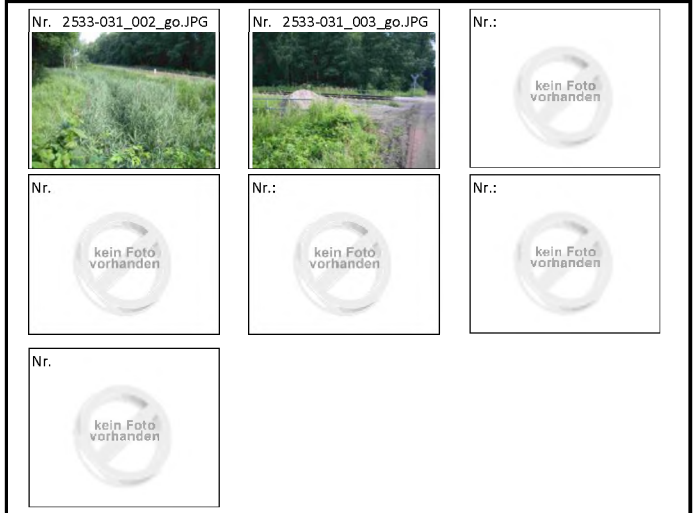
Nr.: 2533-031\_001\_go.JPG

Störfaktoren: Flutungsgefahr, Ungünstiges 'Länge zu Durchmesser'-Verhältnis

Bedeutung im Habitatverbund: mittel  
Verkehrsdichte: gering  
Brückenindex: 0,033  
Durchlass-Tauglichkeit: ungeeignet

In Trockenzeiten ist der Durchlass als Trockendurchlass bedingt geeignet.

Geschwindigkeitsbegrenzung	<input type="checkbox"/>	Bermen an Ufer anbinden	<input type="checkbox"/>
Trockenröhre einbringen	<input checked="" type="checkbox"/>	Wiesenzufahrten verlegen	<input type="checkbox"/>
		Komplexmaßnahmen notwendig	<input type="checkbox"/>
